## FUKT I BETONG

# Brf Viva ger oss nygammal kunskap

Att Riksbyggen brf Viva har öppnat dörrar för ett betongbyggande med lägre koldioxidavtryck är väl känt i byggbranschen, projektet beskrivs bl.a. i Husbyggaren nr 2, 2016 och nr 2, 2018. Vad som är mindre känt är att ett omfattande arbete genomförts även kring den alltid så aktuella fuktfrågan i betong.

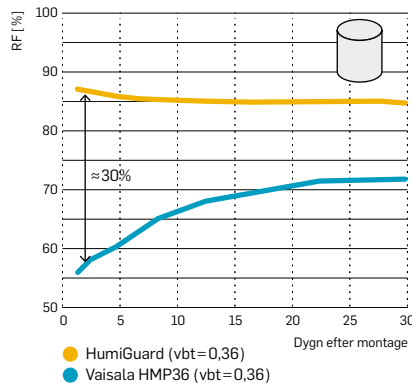
Figur 2. RF-borrhålsmätning med två olika givare under en månad. Betong med vbt=0,36 resp. 0,50 efter 3 år i förseglade hinkar. Bindemedelskombination (BK II/B-M "gamla" Bascement + 18% slagg). Angiven diff. baseras på mätförfarande angivet i NT-Build 439 (1995).

mellan nu och då. I Figur 2 visas därför inte ett fast värde utan en mätserie på 30 dygn från montage. Enligt NT-Build 439 (1995) skall en avläsning göras efter 24h. I detta försök där en bindemedelskombination med både slagg och flygaska använts skulle i så fall skillnaden i avläst värde vara hissnade 30 resp. 35% RF. Dessa skillnader är så stora att de inte kan översättas till vare sig cementhalter eller uttorkningstider. I våra försök användes med största sannolikhet även en bättre teknik för att täta mät hålet än vad som var praxis på 90-talet. Detta innebär att läckaget från mät hålet nu är mindre och skillnaden mellan mätningarna, beroende på omgivande klimat, kunde varit ännu större än dessa försök visar.

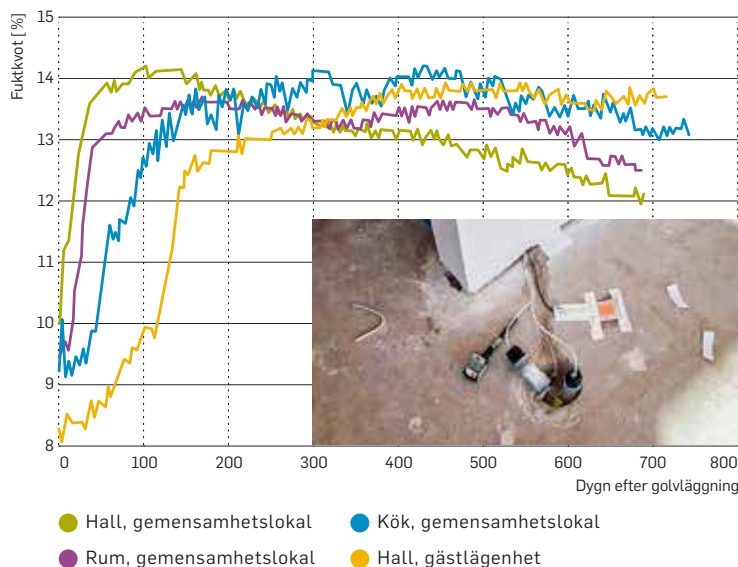
Figur 4. Loggning av FK i bokfaner i gemensamhetslokalen samt gästlägenheten i brf Viva samt foto från installationen av en mätpunkt. Samtliga FK-mätningar genomförda under 2-årsperioden indikerar värden under 15 med toppar strax över 14.

Figur 4 visar resultat från en mätstation där bland annat FK loggades. Det är lite vanskligt att översätta FK i fanerbiten direkt till RF i avjämnningen men med stabila värden under 15 så kan vi med viss säkerhetsmarginal ändå säga att RF ligger under 75%. Detta landar med god marginal under önskat RF-krav för de valda golvlösningarna.

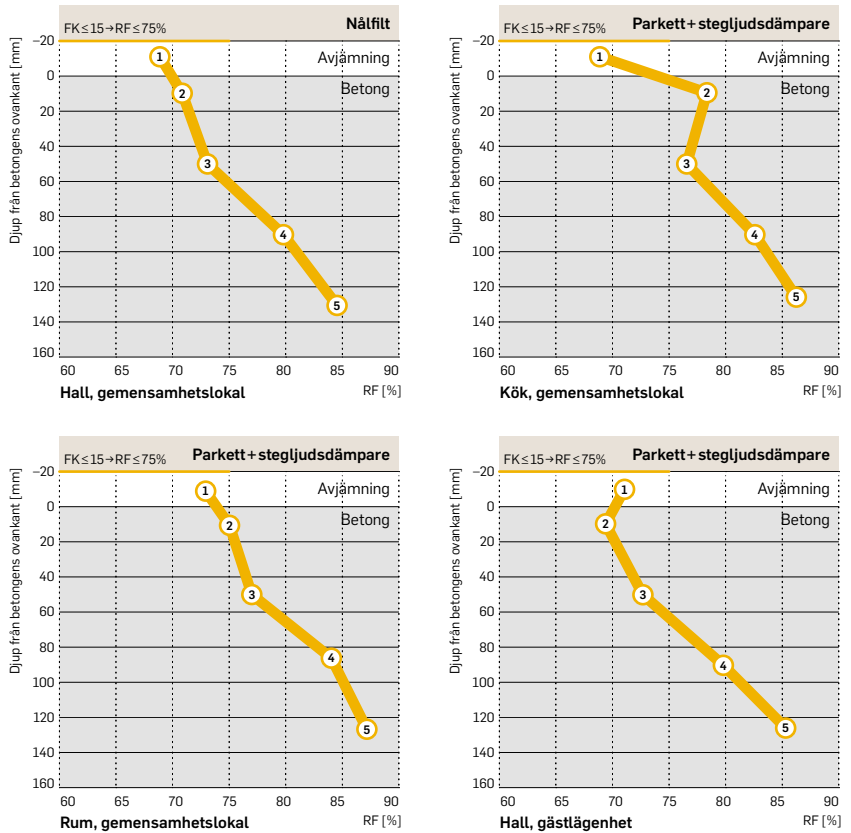
Figur 5. Fuktprofilmätningar från brf Viva, 2 år efter golvläggning. Ovanifrån redovisas: Ytskiktet. FK översatt till RF som ett intervall med säkerhetsmarginal. (1) GBR – uttaget prov i avjämningsmassa. (2) Uttaget prov i betong på 0–20 mm djup. (3–5) Borrhåls-mätningar med HumiGuard enligt RBK.

Knappt två år efter golvläggning togs ytskikten bort vid mätstationen och en fuktprofilmätning genomfördes. Figur 5 visar profilerna från fyra olika platser i två lägenheter. Högst upp redovisas loggad FK från mätpunkten. I avjämnningen togs ett GBR-prov dvs. mätning på krossat material. Överst i betongen mättes RF också på krossat material och från 50 mm och nedåt med borrhålmätning sk. RBK-mätning enligt manual version 6. Att mäta RF är utmanande och självklart kan någon eller några punkter dras med lite läckage. Sammantaget visar ändå resultaten vad som måste betraktas som "skolboks exempel" på utvecklade fuktprofiler. Tillsammans med hinkarna som redovisas i Figur 3 fås en samstämmig bild av hur RF-nivåerna förändras över tid i betong med tillsatsmaterial som
