# Degerhamn cementfabrik

Industri- och kulturhistorisk dokumentation

Industri- och kulturhistorisk dokumentation och värdering

Cementa AB / HeidelbergCement

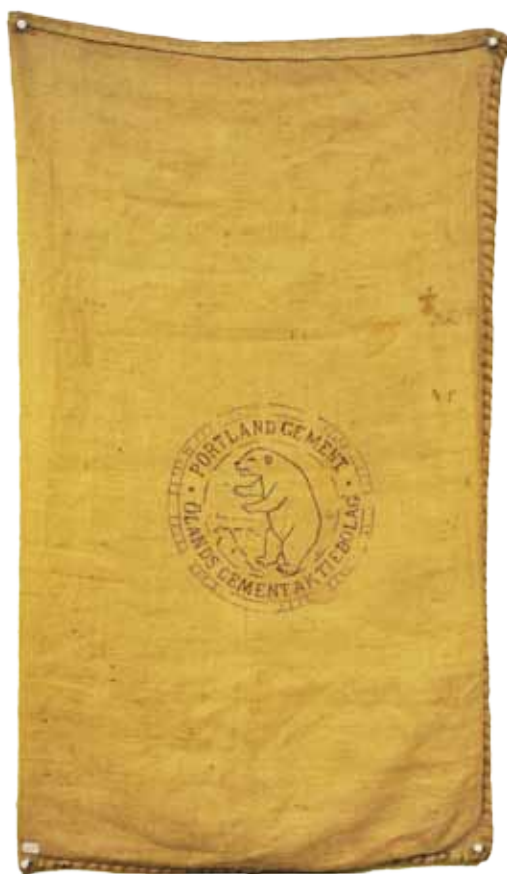
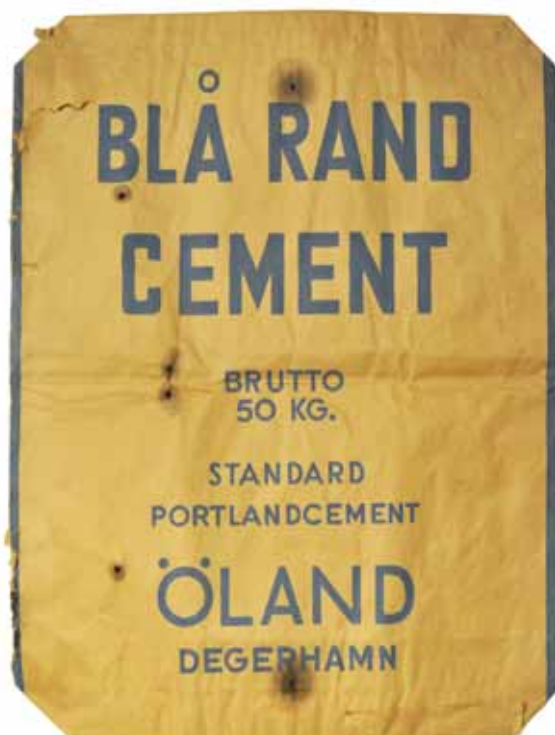
Innan pappersäckarna började användas som emballage till cementet var trätunnor och jutesäckar de vanligaste emballagen. I det lilla industrimuseet i Degerhamn finns några olika varianter på säckar sparade. **Foto SOA 2010**

Varumärket Blå Rand Cement infördes år 1932 som en kvalitetssatsning inom Cementförsäljningsaktiebolaget Cementa. Satsningen på ett gemensamt varumärke för Cementas medlemmar var ett sätt att möta konkurrensen från utomstående tillverkare som till exempel Ölands cementfabrik. Notera hur även vikterna på säckarna standardiserades vid denna tidpunkt. **Foto SOA 2010**

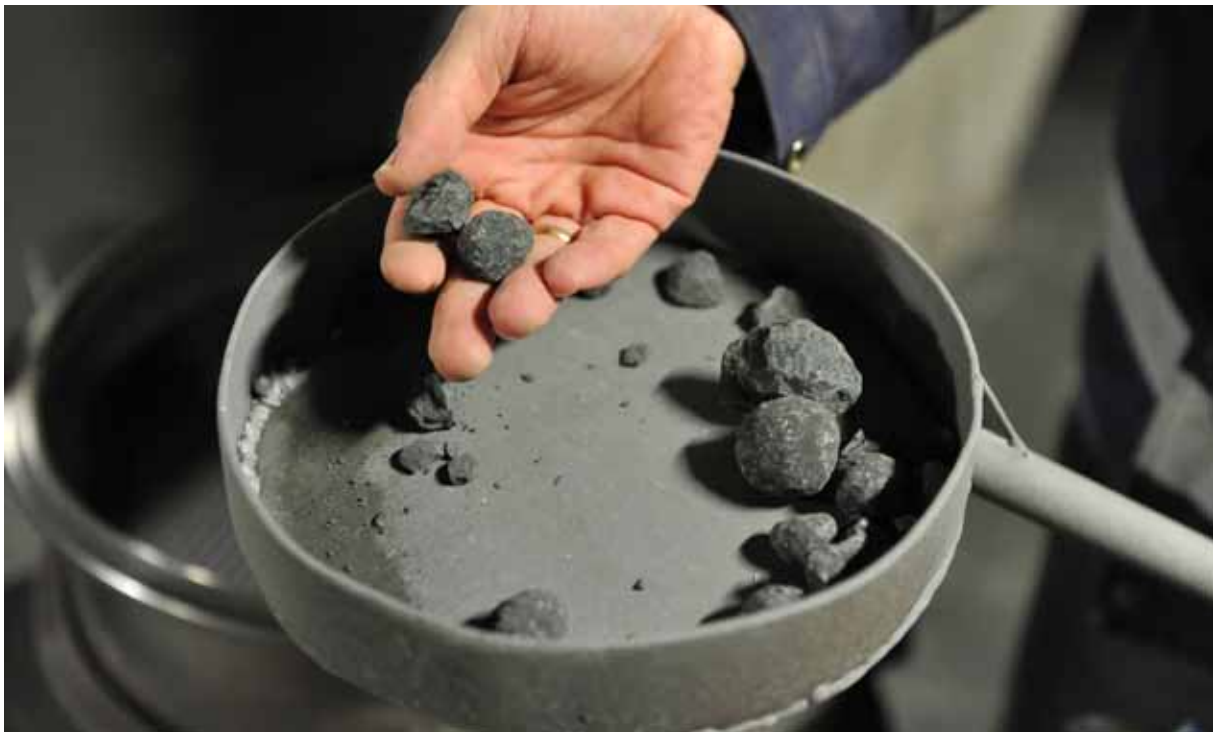
Cementklinkerprov taget ur ugn 4 där klinkern lämnar planetkylaren. Notera den naturliga storleksvariationen på klinkern.  
**Bild SOA 2010.**

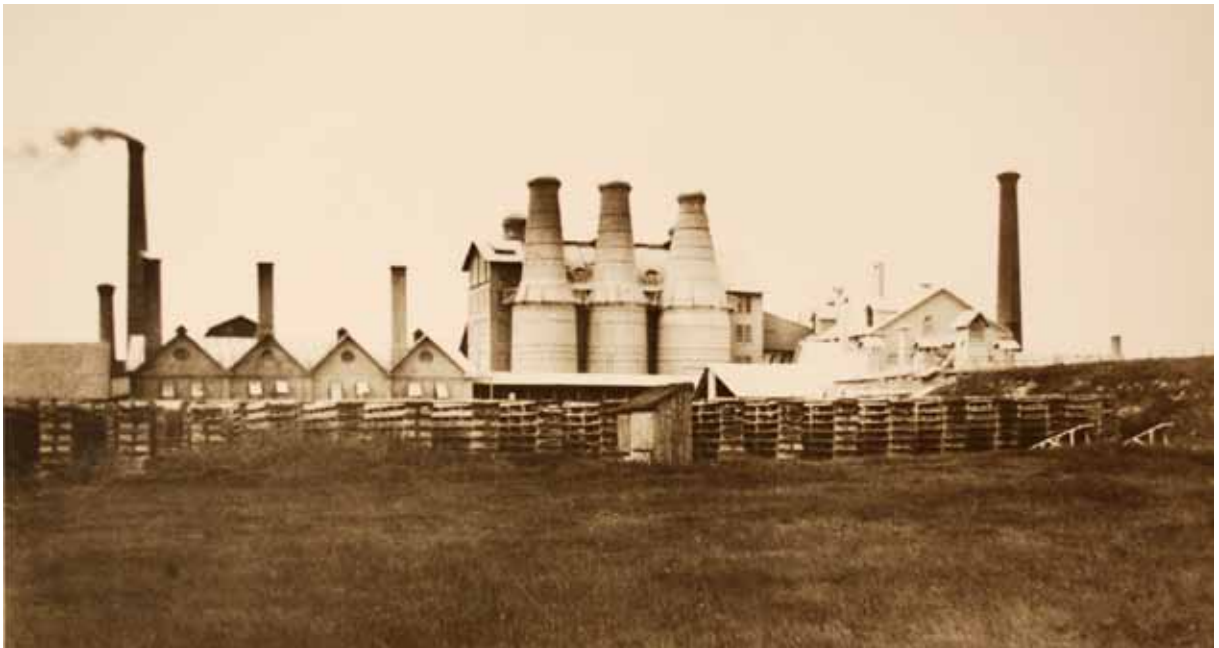
Sveriges första cementfabrik fotograferad år 1875, ett år efter produktionsstarten. I bildens mitt syns tre schaktugnar i vilka råvarorna brändes till klinker. I förgrunden finns torkställningar i det fria för de tegelformade råvarorna som senare matades in i ugnarna. **Bild från Cementas arkiv, Landsarkivet Lund.**

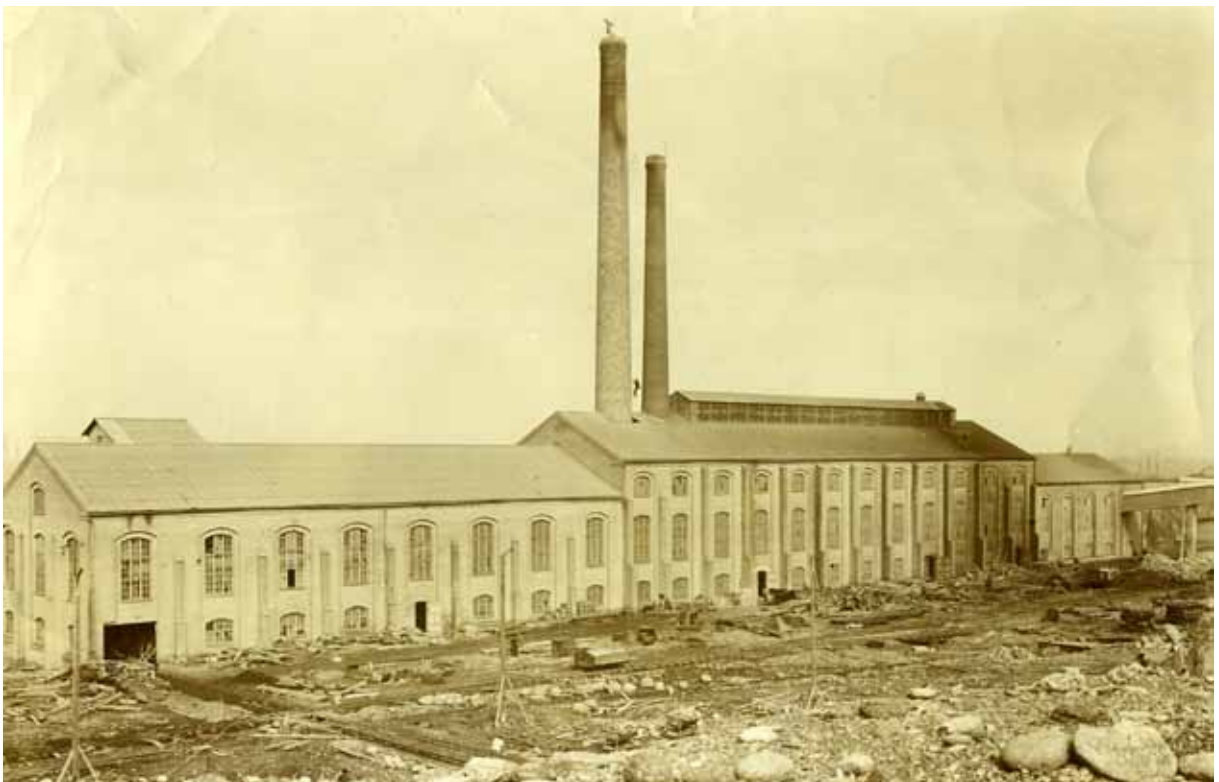
Ugnshuset vid Visby cementfabrik var en klassisk tegelbyggnad med stickbågiga fönster och en karaktäristisk ventilationshuv på taket. Bilden är tagen efter installationen av den andra roterugnen år 1914. **Bild från Slite Industrimuseum**

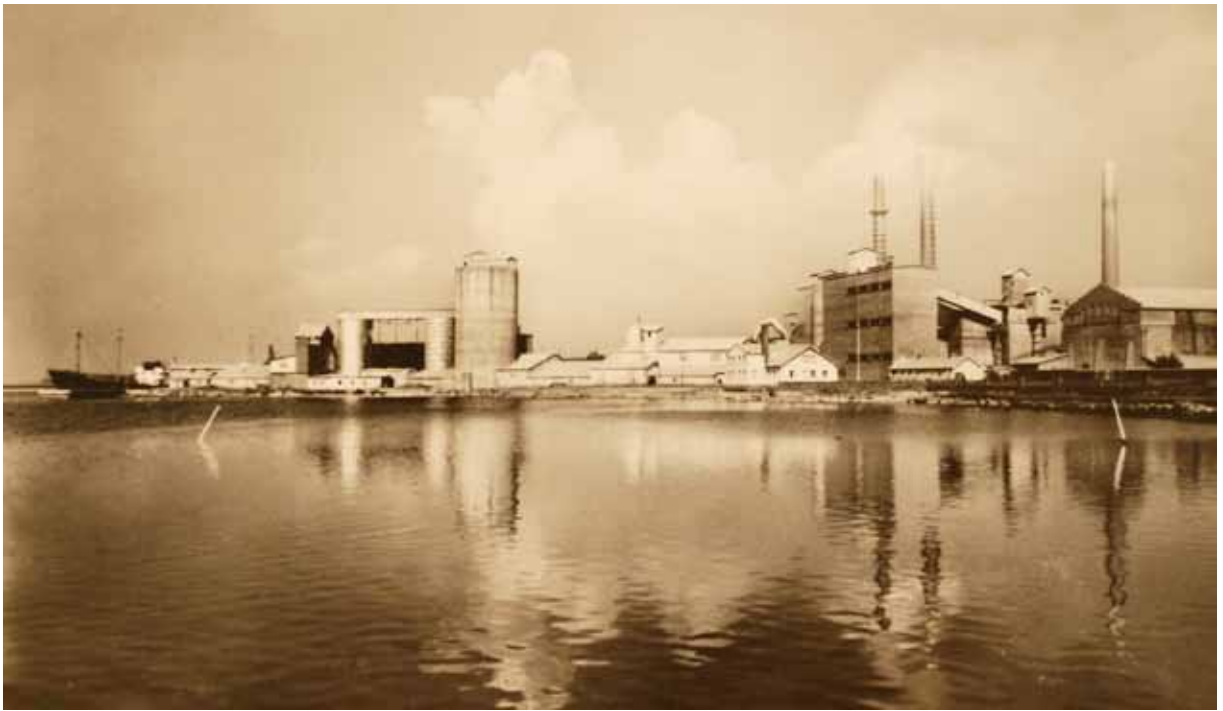
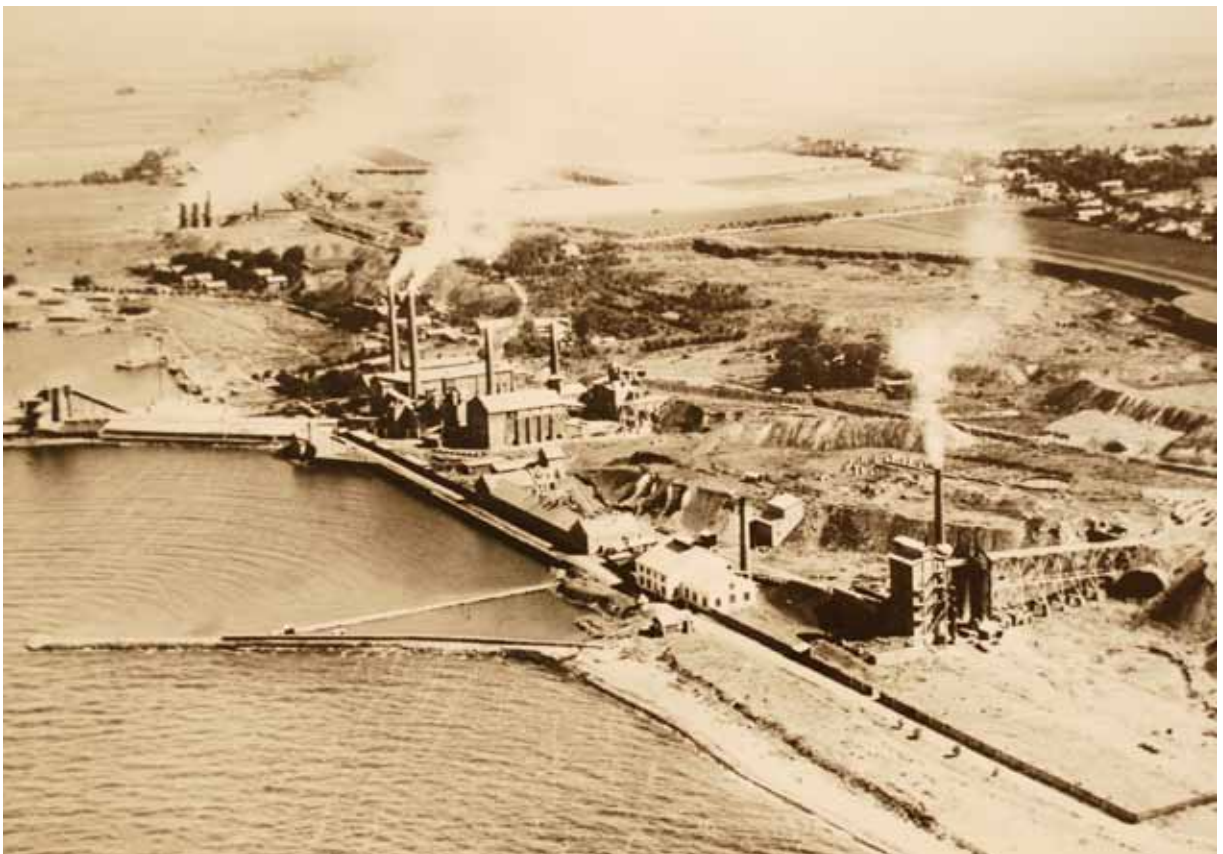
Cementfabriken vid Degerhamn fotograferad i slutet av 1930-talet.

Undre bilden visar fabriken från luften troligen någon gång under 1920-talet. Skorstenarna från de båda första roterugnarna släpper ut sin rök mot den öländska himlen. I bakgrunden syns tre schaktugnar för kalkbränning.  
**Bilder från Cements arkiv, Landsarkivet Lund**

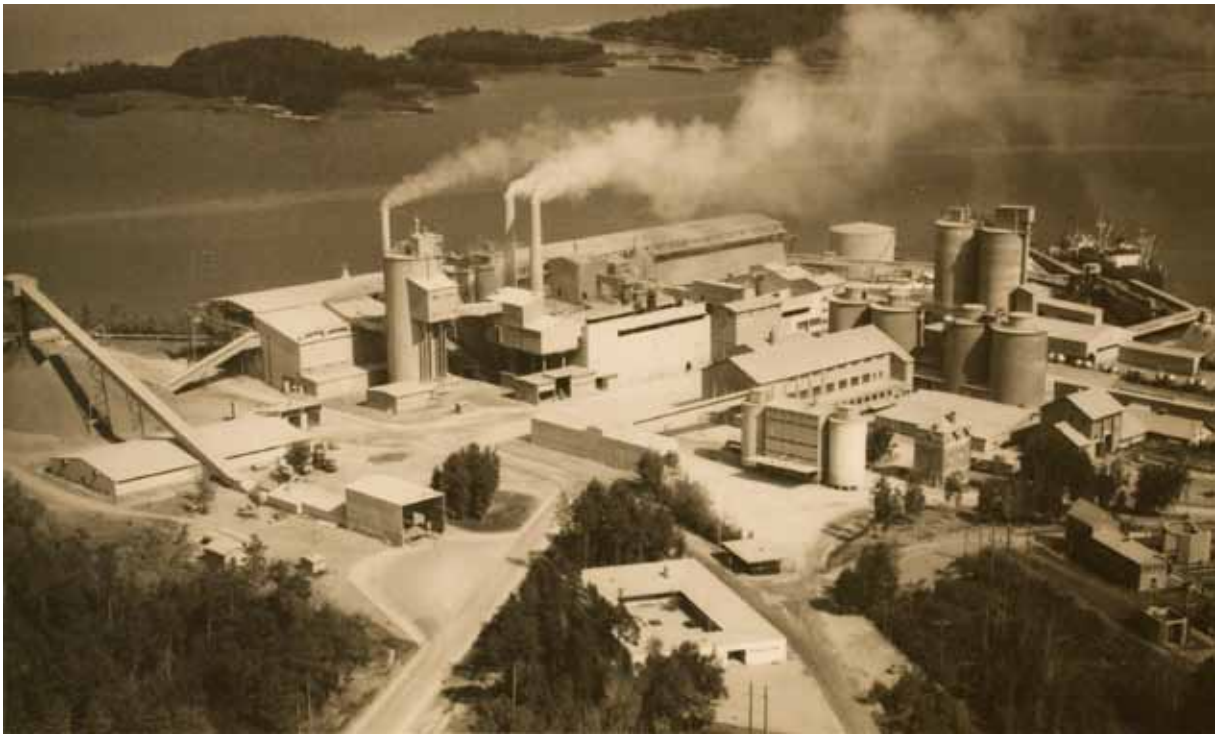
Hellekissfabriken från luften i slutet av 1930-talet då båda de 95 meter långa roterugnarna var installerade.  
**Bild från Cementas arkiv, Landsarkivet Lund**

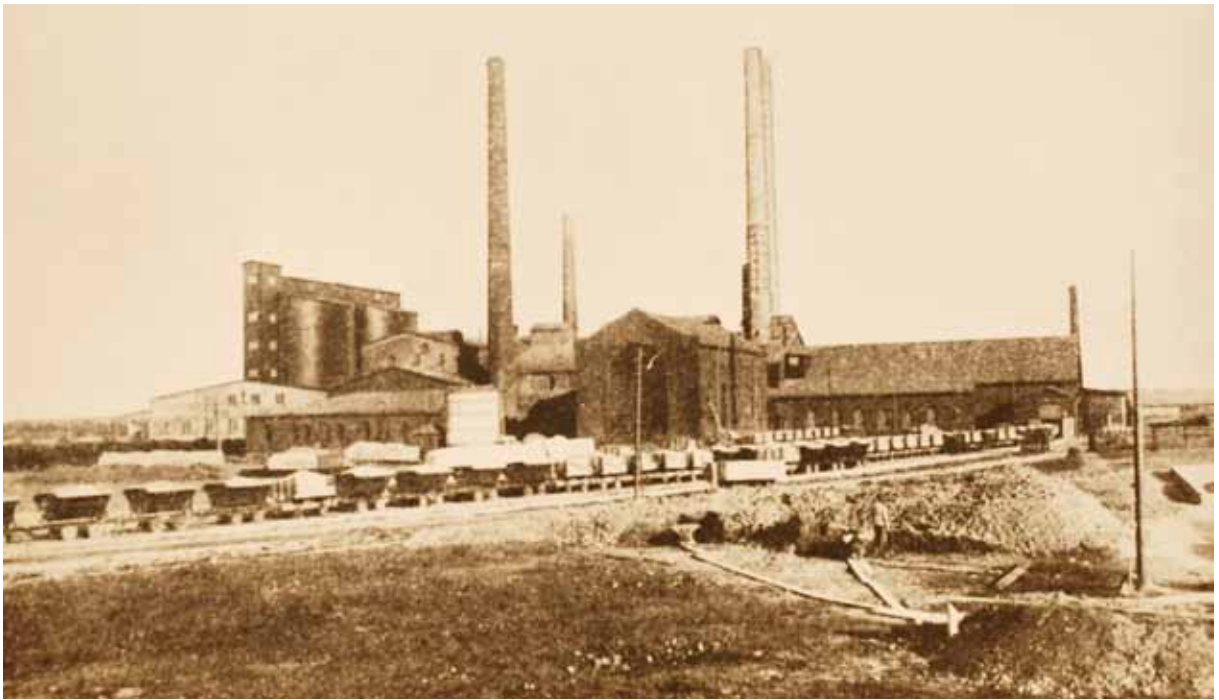
Klagshamnsfabriken på 1920-talet. Cementsilorna i bakgrunden göts i armerad betong och finns fortfarande kvar. **Bild från Cementas arkiv, Landsarkivet Lund**

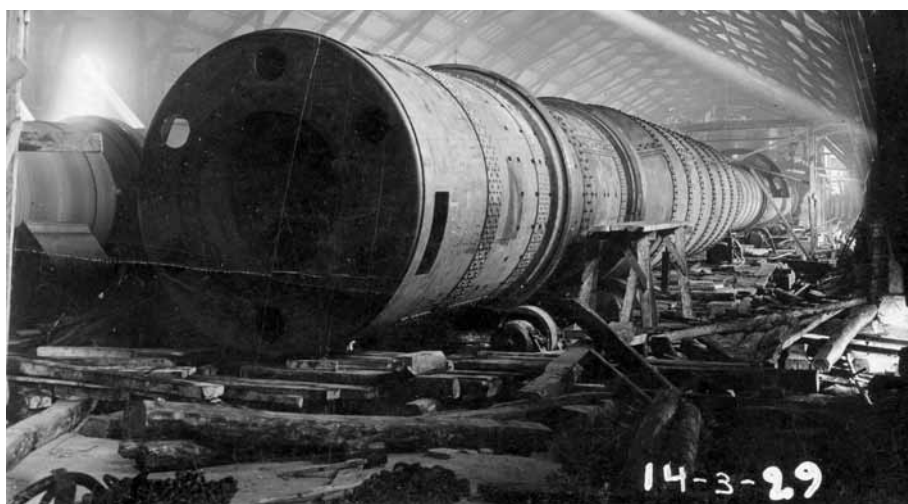
Installation av roterugn 2 medan produktionen pågår för fullt i den första ugnen bredvid.  
**Bild från Slite Industrimuseum**

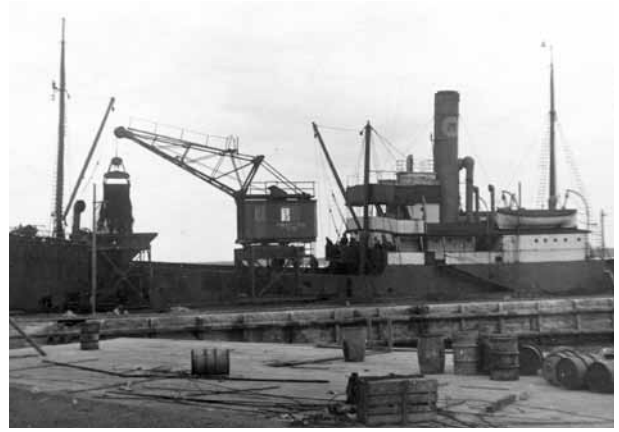
Ovan till höger. Lossning av kol i hamnen. Kolet släpps ned i en ficka varifrån små järnvägsvagnar lastas och förs in i fabriken via en kabelbana.

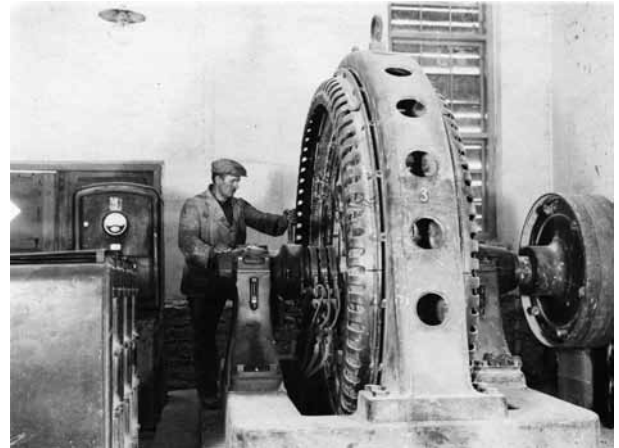
Till höger syns trefasmotorn som sannolikt drev en av kvarnarna i anläggningen.

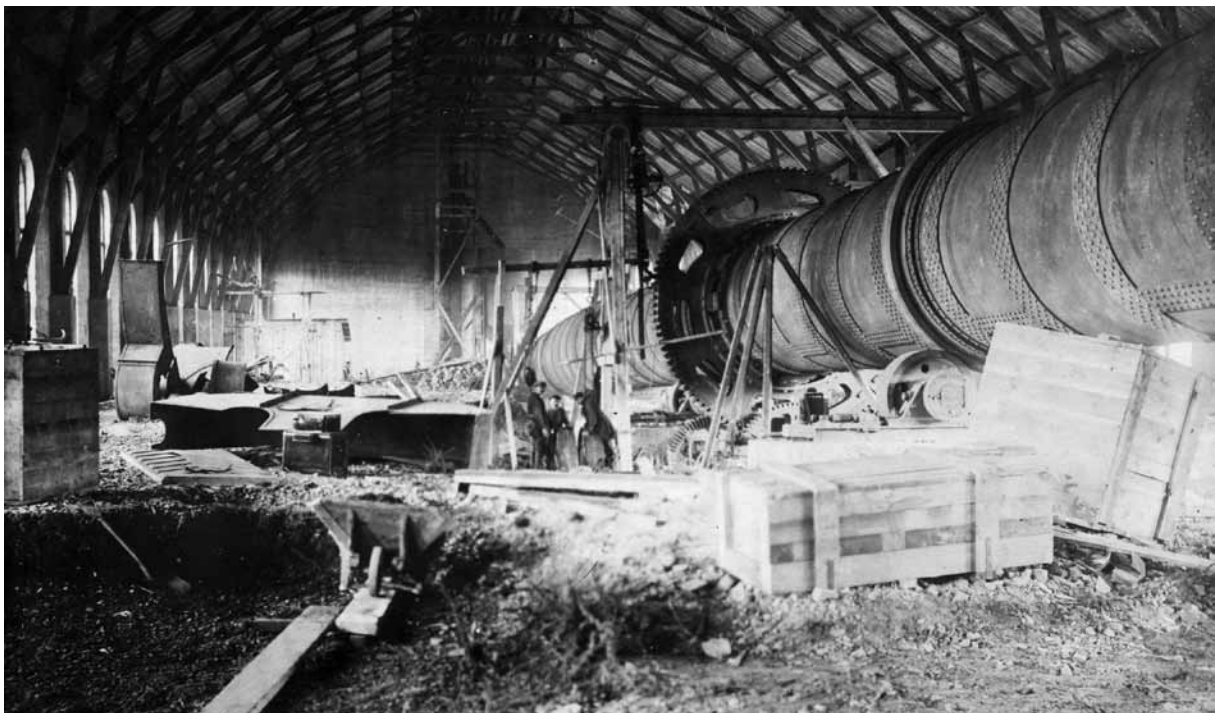
Första ugnen i Slite monteras i den stora ugnshallen. Notera det intrikata träfackverket i taket och ljuset som kommer in i lokalen via de höga fönstren med rundbågeformade överstycken. Enkla bockkranar har uppförts över ugnen för att hjälpa till vid montaget av kuggkrans och drivning. Kontrasten mellan dåtidens högteknologiska ugn och skottkärran av trä i förgrunden är påfallande. **Bild från Slite Industrimuseum**

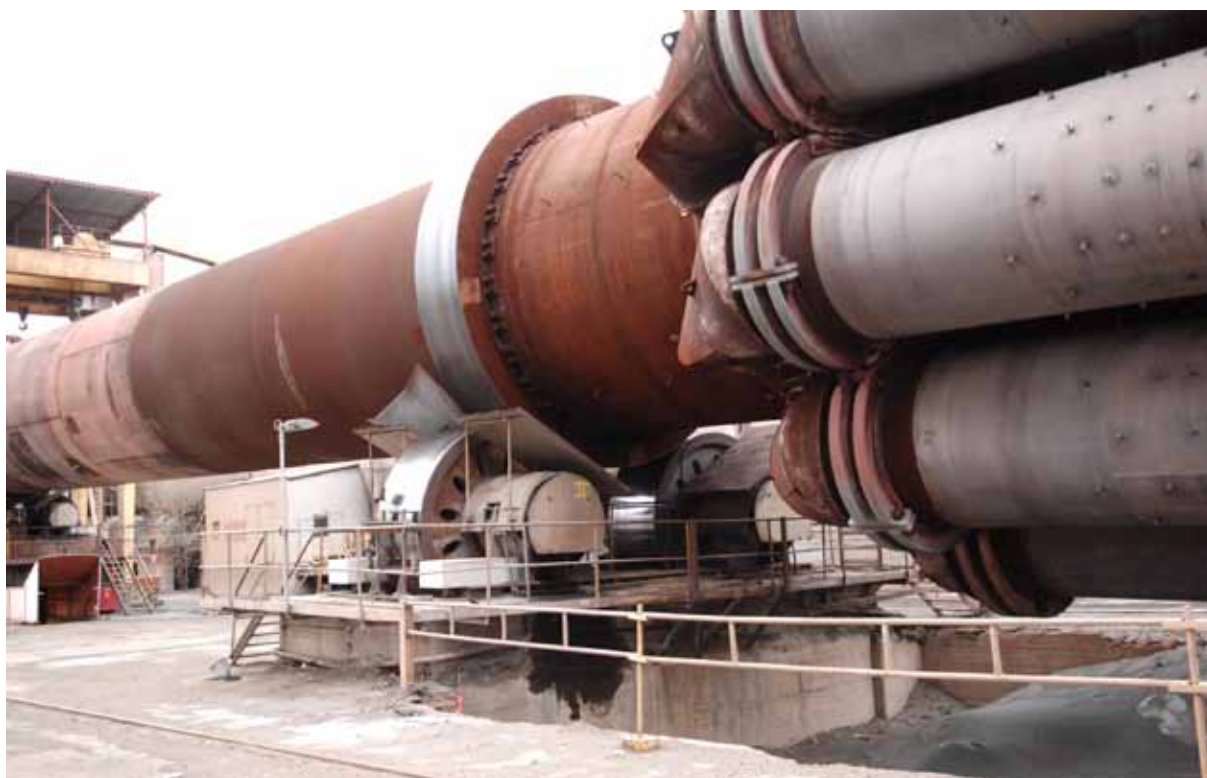
Roterugnen i Skövde är försedd med en planetkylare som syns i höger bildkant. Foto SOA 2008

Planetkylaren är en konstruktion som består av ett antal cylindrar som sitter fast kring ytterkanten av utloppsändan på det långa ugnsröret. Hål i ugnsmanteln står i förbindelse med rören och i takt med ugnens rotation förs den brända klinkern ut i kylarrören. Eftersom kylaren är separerad från ugnsutrymmet sjunker temperaturen på klinkern tämligen snabbt för att därefter ytterligare kylas i den efterföljande processen. Planetkylare är inte riktigt lika effektiva som en rostkylare och luftmängden genom kylarrören bestäms av hur mycket förbränningsluft som behövs.

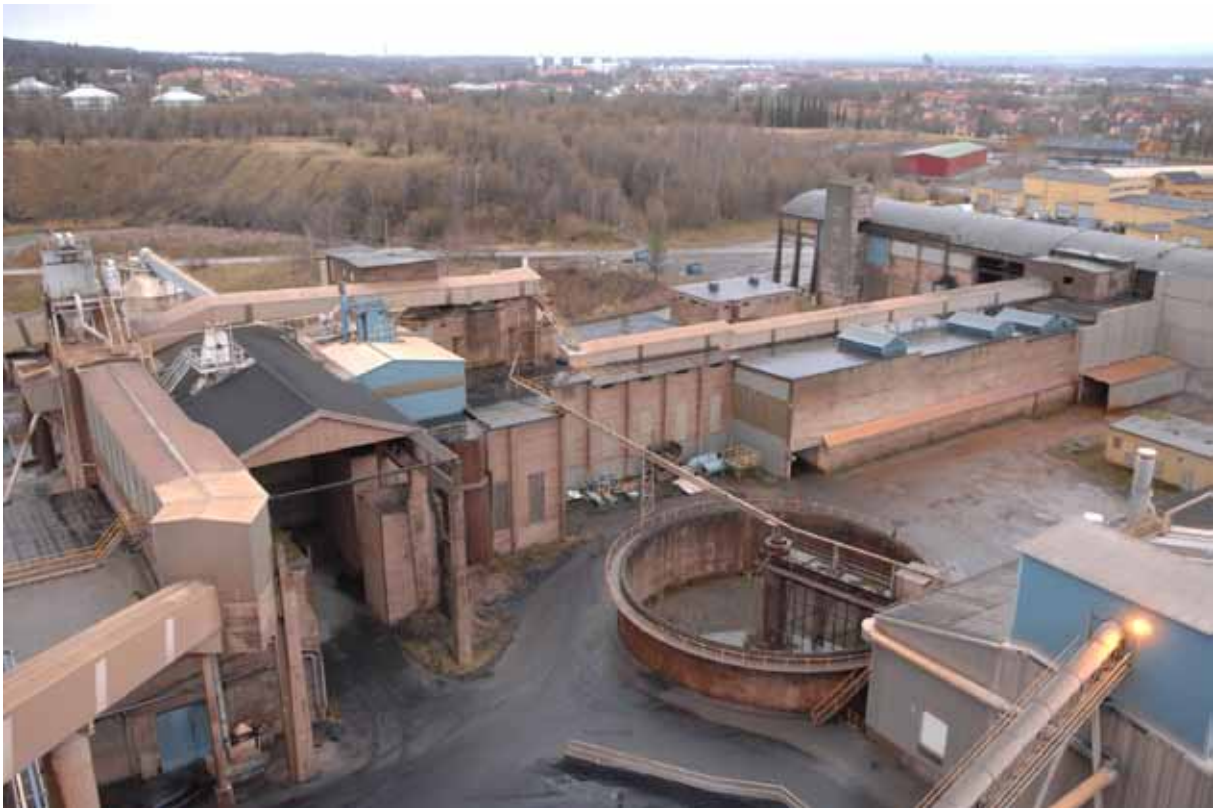
Skövdefabrikens äldre delar med slambassäng och före detta ugns hall finns fortfarande kvar. **Foto SOA 2008**

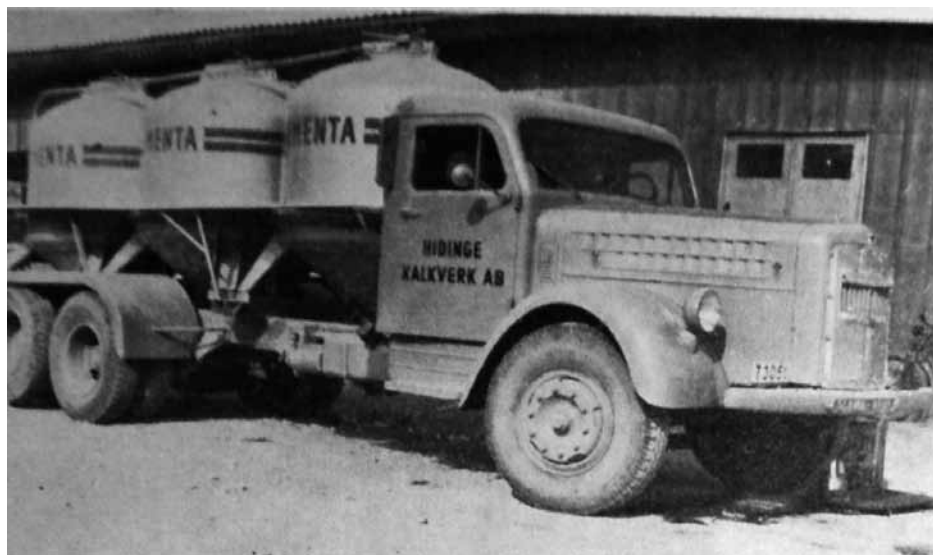
En Scania lastbil med tre cementbehållare som användes för distribution från Hidinge Kalkverk. Leveranserna av löscement inleddes år 1948. **Bild ur Kring roterugnen nr 2 1952, Landsarkivet Lund.**

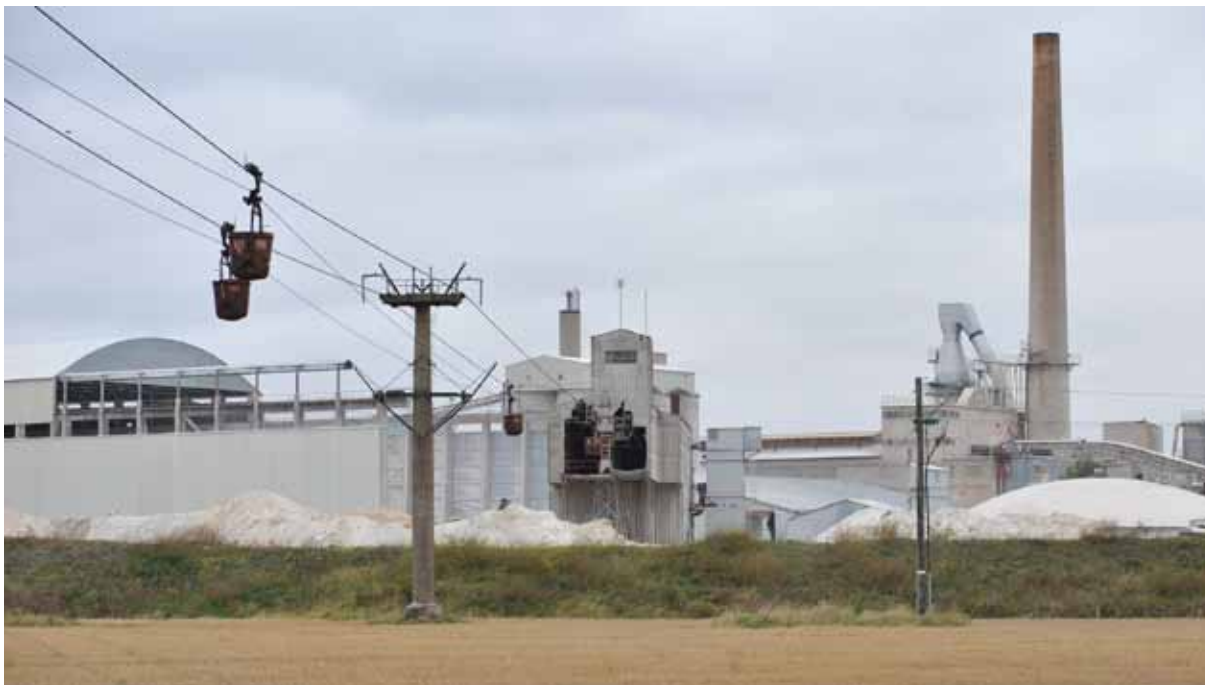
Linbanan fraktade kalkstenen från brottet mer än 40 km söder om fabriken finns fortfarande kvar och är idag ett industriminne som vårdas av en ideell förening. Vid mottagningsstationen i Köping har tiden stått still och ännu idag kan man med lätthet följa kalkstenens väg in i produktionen. **Foto SOA 2009**

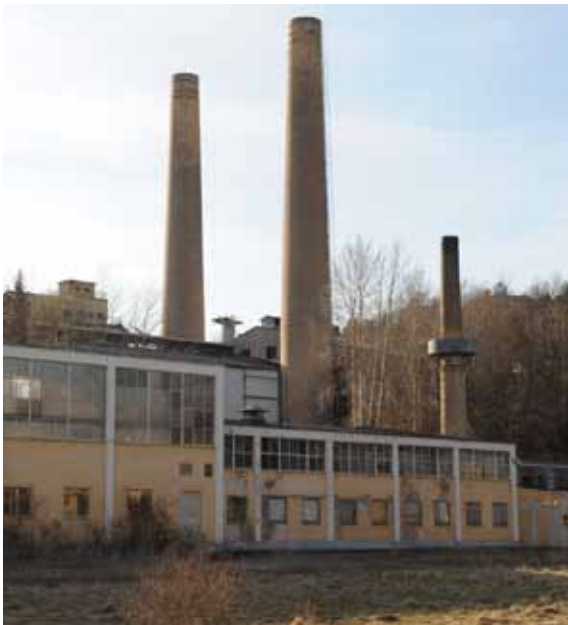
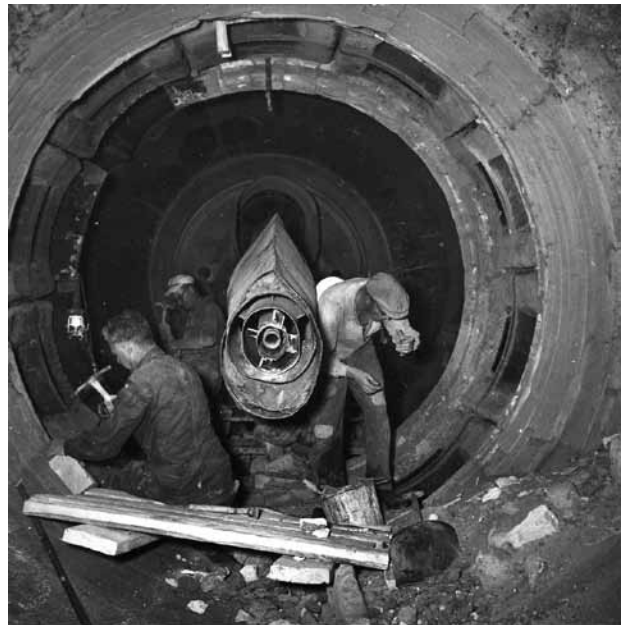
Kontrasten mellan den övergivna känslan som anläggningen utstrålar idag (bilden till vänster) och den svartvita bilden ovan är påfallande stor. Arbetarna kämpar med att mura om roterugnens infodring vid utloppshålen till klinkerkylarna. I mitten syns brännarlansen som är försedd med ett profilerat skydd för att förhindra klinkern från att fastna på översidan. **Foto SOA 2009 och Bild- och Folkrorelsearkivet, Nynäshamn**

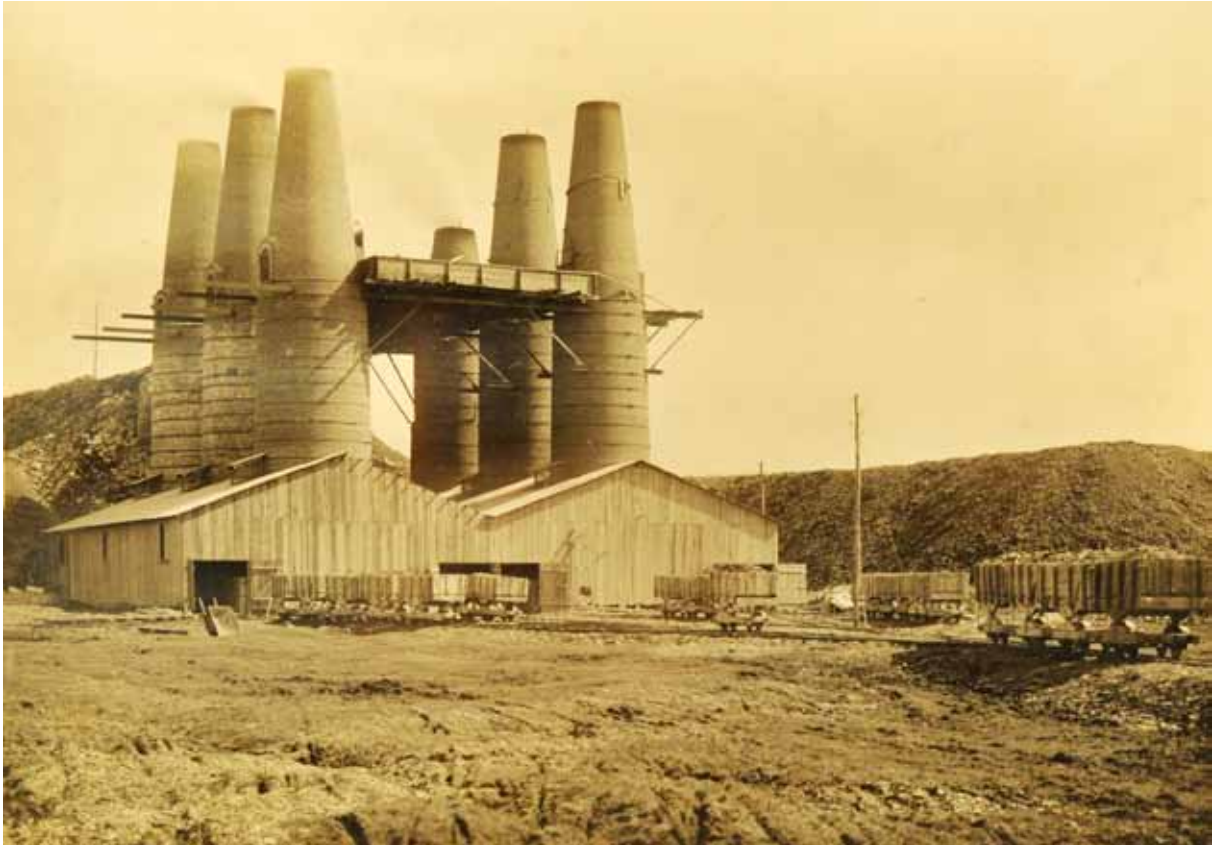
Degerhamns kalkbruk i slutet av 1920-talet. De sex schaktugnarna chargerades med kalksten och alunskiffer från det våningsplan som byggts upp i höjd med ugnskransarna (öppningarna). Råmaterialet och bränslet kördes ut på handdragna decauvillevagnar via en hög bana som ledde ut från klinten i bakgrunden av bilden. Notera spårssystemet och vagnarna som finns i förgrunden. Med dessa transporterades skifferaskan till deponierna och den brända kalken till släckningsstationen som fanns bakom fotografen. **Bild från Södra Möckleby Hembygd förening**

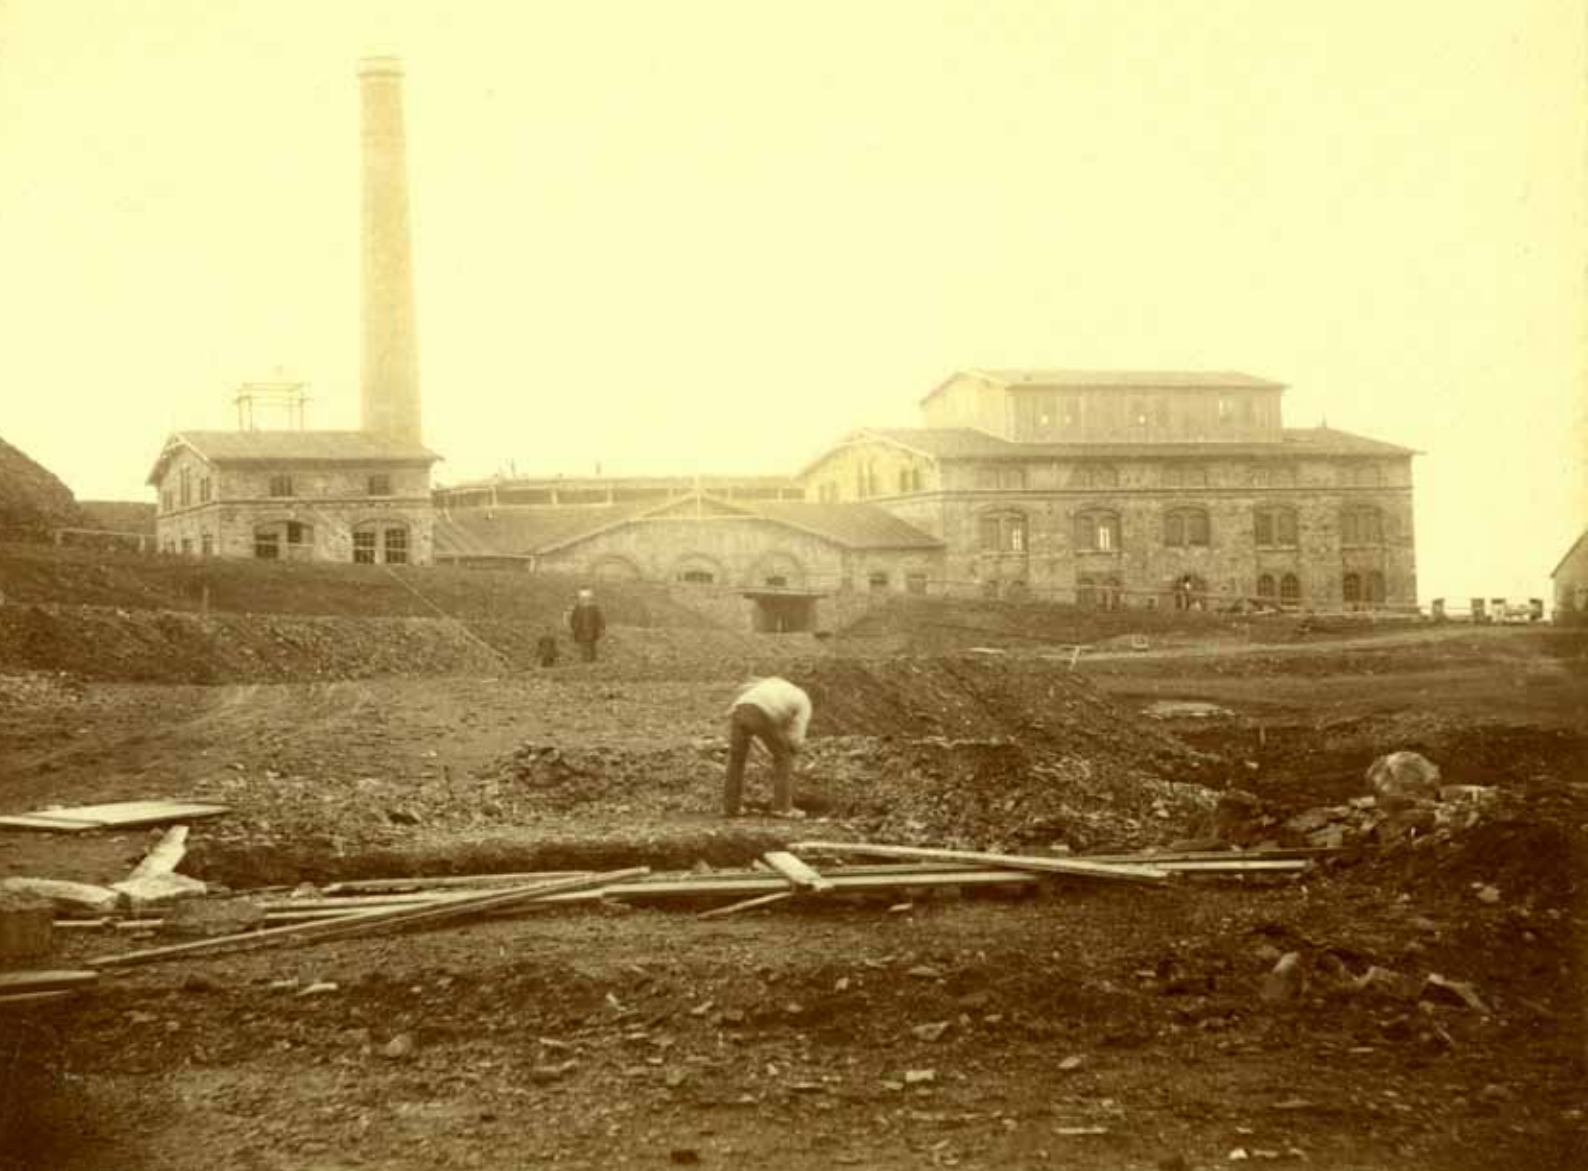
Året är 1887 och cementfabriken är under uppbyggnad. Byggnaderna i bild är från vänster ångpannehuset, ångmaskinhuset och kvarnhuset, alla uppförda i kalksten. Högst upp på kvarnhuset finns en lanternin av trä. Även ugnshuset börjar ta form bakom kvarnhuset och skorstenen är redan uppmurad. **Bild från Södra Möckleby hembygdsmuseum**

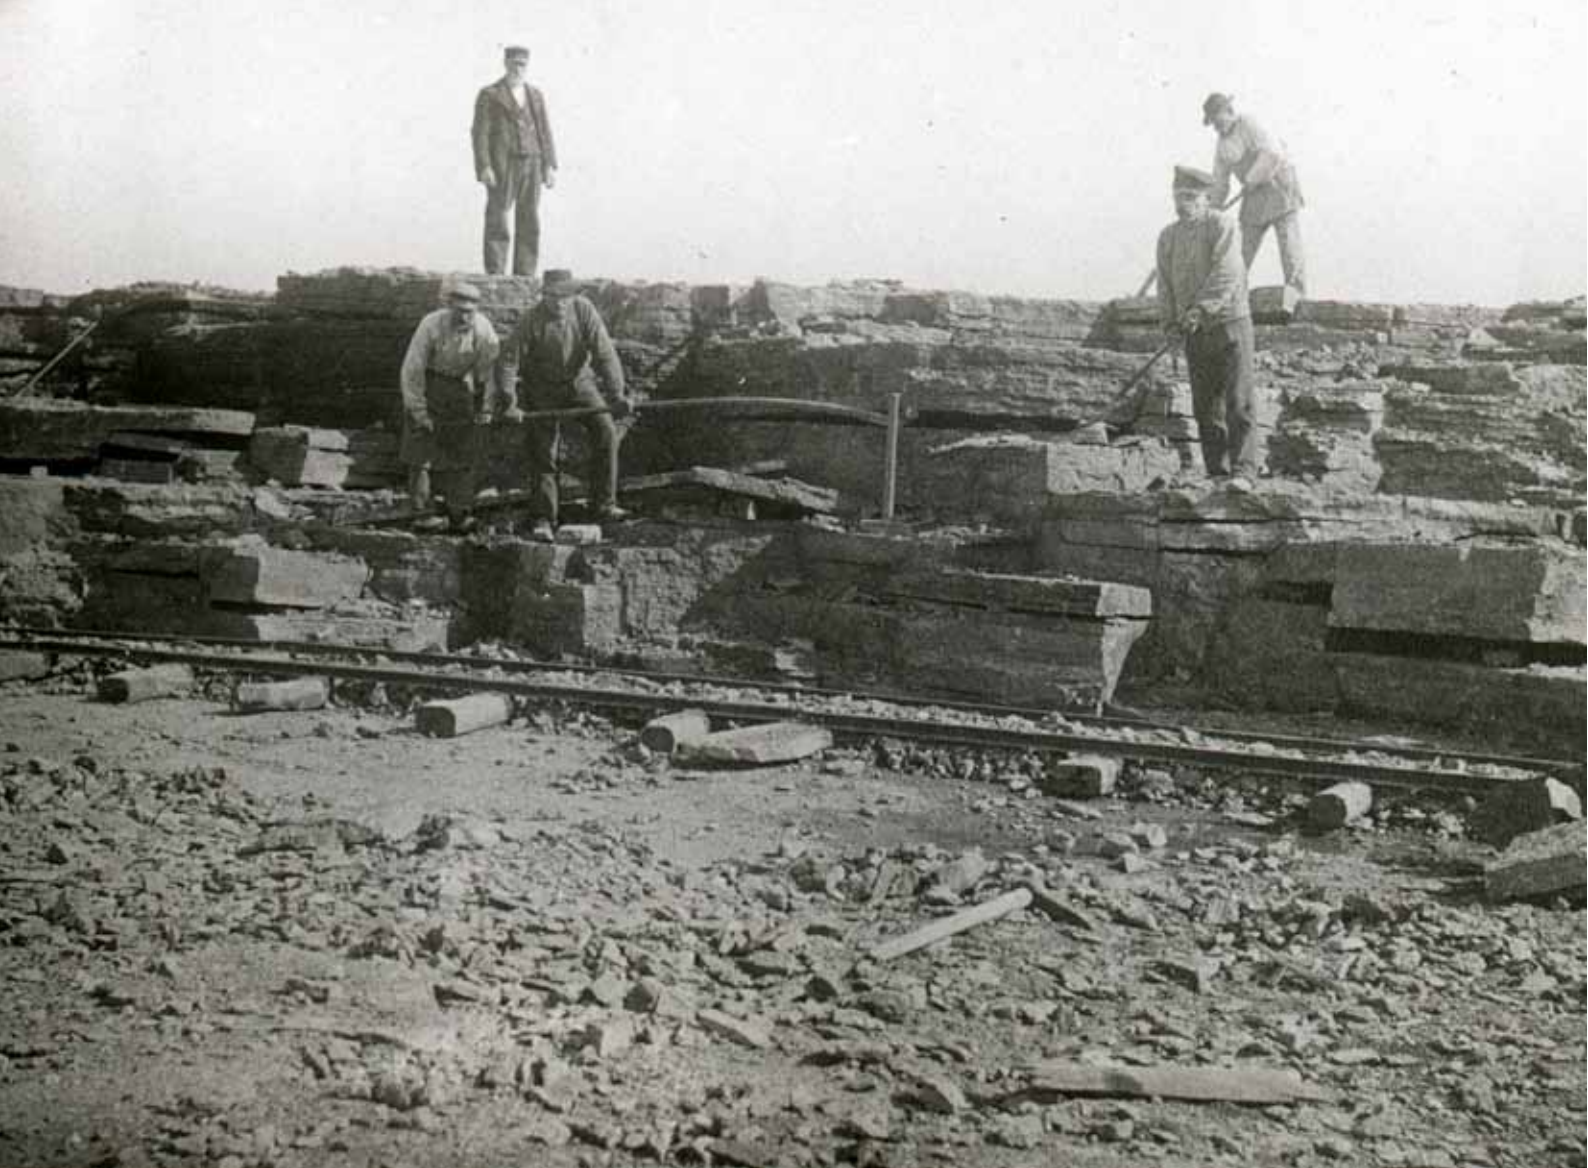
1899: arbetet i kalkbrottet var hårt och slitsamt. För transport av den brutna stenen fanns en smalspårig räls fram till fabriken.

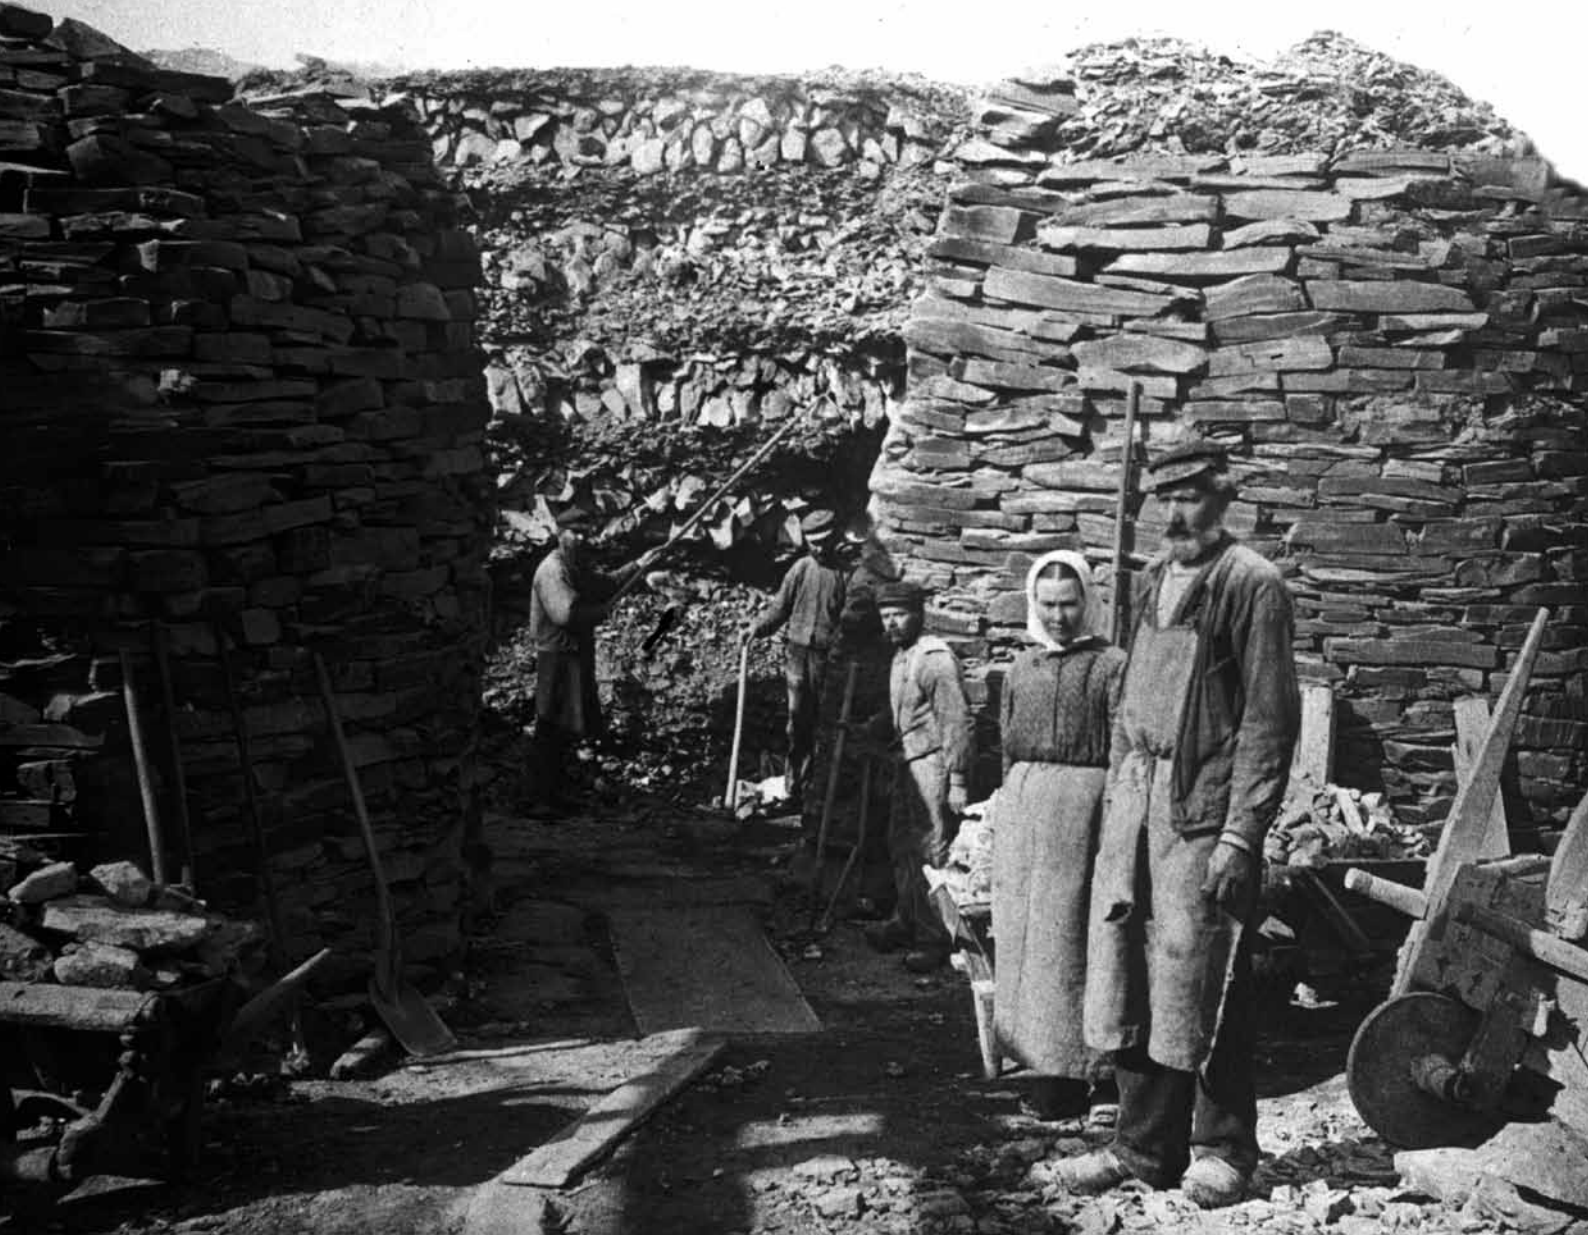
Arbetet med fältugnarna för kalkbränning var oerhört slitsamt. Först skulle både råvaran kalksten och bränslet alunskeffer brytas, slås sönder med slägga i lagom stora stycken, transporteras i skottkärra fram till fältugnen och sedan staplas i lagom tjocka skift. När allt var förberett och hela satsen var klar, täcktes toppen med lagom mycket skrotsten för att få en bra förbränning. Staplingen var en noggrann process där rätt mängd luftkanaler på rätt ställe måste skapas för att tillräckligt med syre skulle nå in till brandhärden. Ugnen tändes med ved som gav en så hög värmeutveckling att den loja som fanns i alunskeffern antändes. När väl hela ugnen hade brunnit igenom var det dags att ta ut alunskefferaskan för sig och transportera den till deponi samt den brända kalken för sig för vidare transport till cementframställningen. På bilden syns tydligt hur de olika skiften med alunskeffer och kalksten ligger i den färdigbrända ugnen. Notera höjden på ugnen, skottkärrhjulen av trä och de enkla plankor som lades ut som spänger för att underlätta transporterna. Bilden är tagen år 1899.
