# Degerhamn cementfabrik

Industri- och kulturhistorisk dokumentation

Industri- och kulturhistorisk dokumentation och värdering

Cementa AB / HeidelbergCement

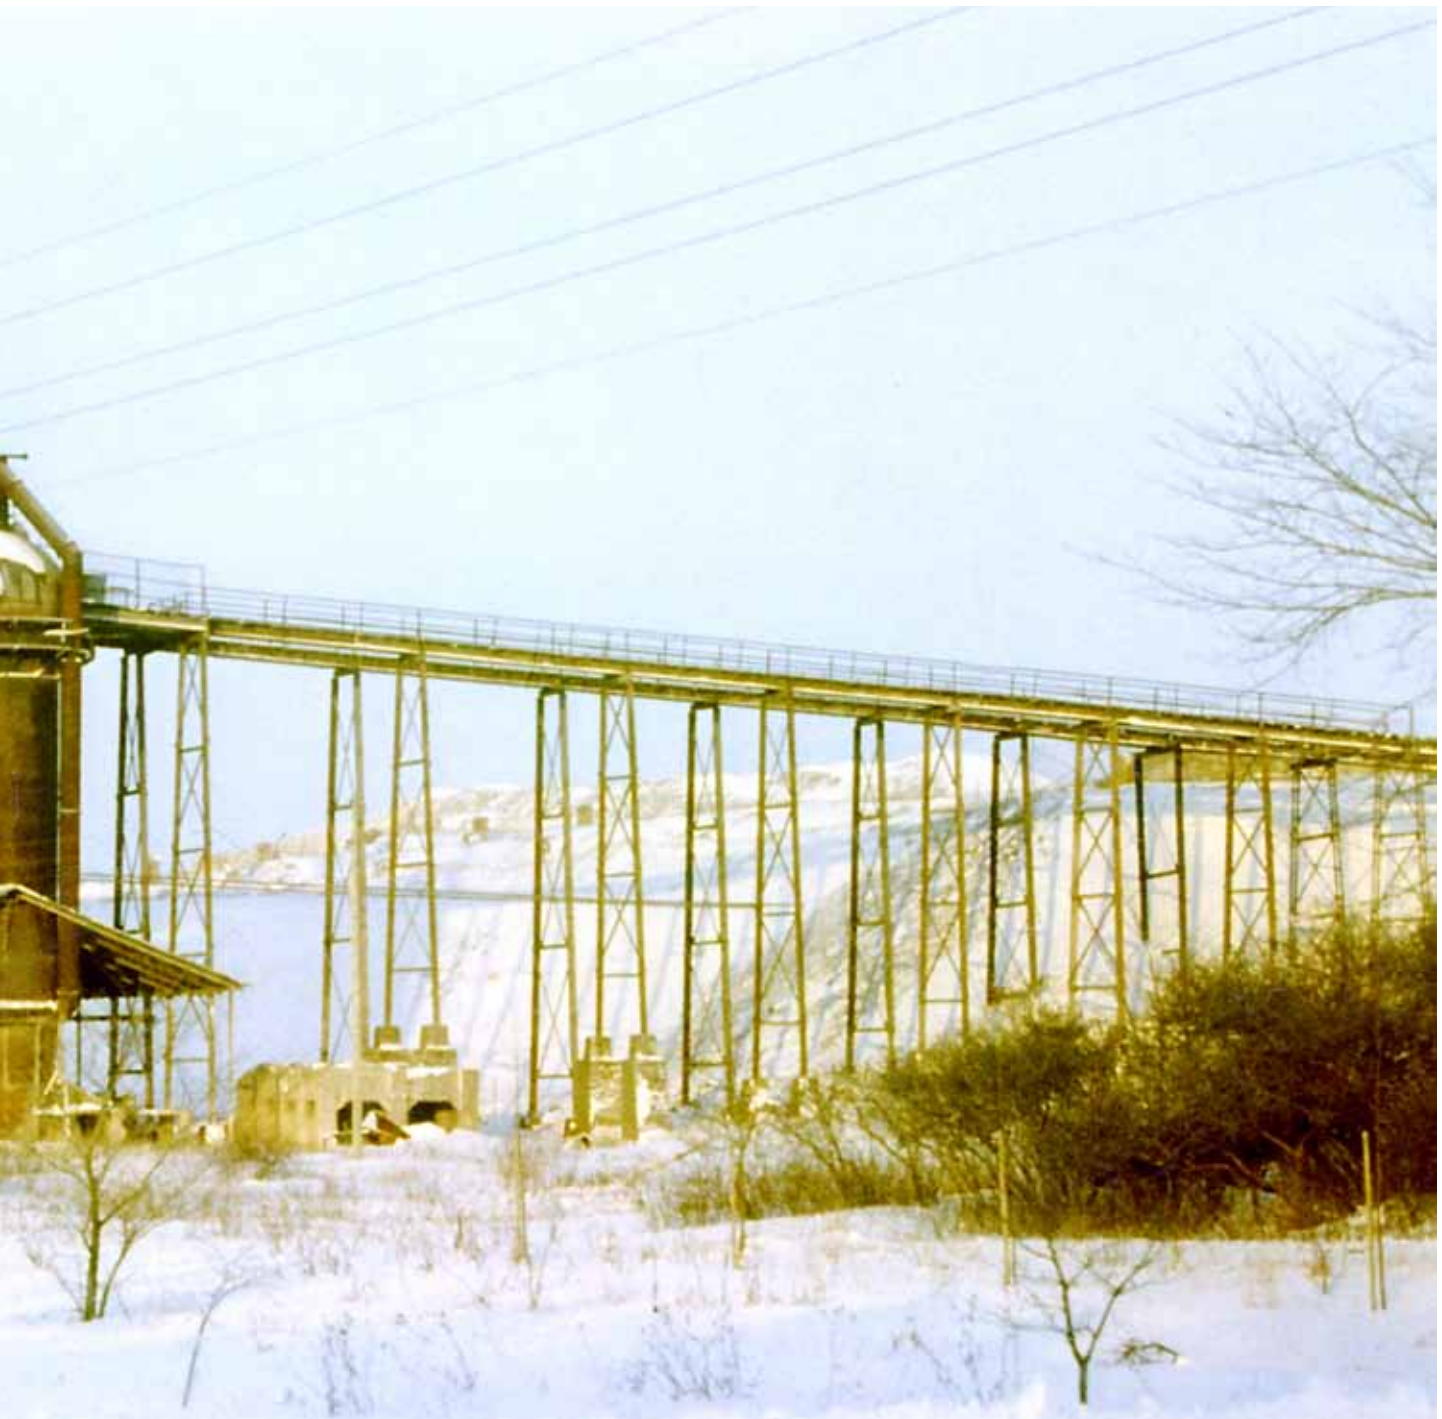
Masugnsanläggningen strax före rivningen år 1960. Bild från Södra Möckleby Hembygdsförening

cyankalium utvanns i en produktion som pågick i endast 40 dygn. Man lyckades inte få kontinuitet i produktionen, och av okända anledningar togs verksamheten inte upp igen. Istället utnyttjades masugnen för framställning av kokstackjärn baserad på importerad koks och järnmalm från andra delar av landet. Tackjärnsframställningen var igång under åren 1912 och 1913 och bidrog till en livlig aktivitet

i hamnen. Omkring 35 personer arbetade i produktionen. Försöksanläggningen i schaktugnshuset och delar av det gamla kvarnhuset brann ner 1914. Hela det kortlivade masugnsprojektet blev en dyrbar historia som ledde till ännu en ombildning av bolaget 1916. Så småningom byggdes anläggningen om till en modern kalkugn som var i bruk 1927-1955 och som slutligen revs 1960.

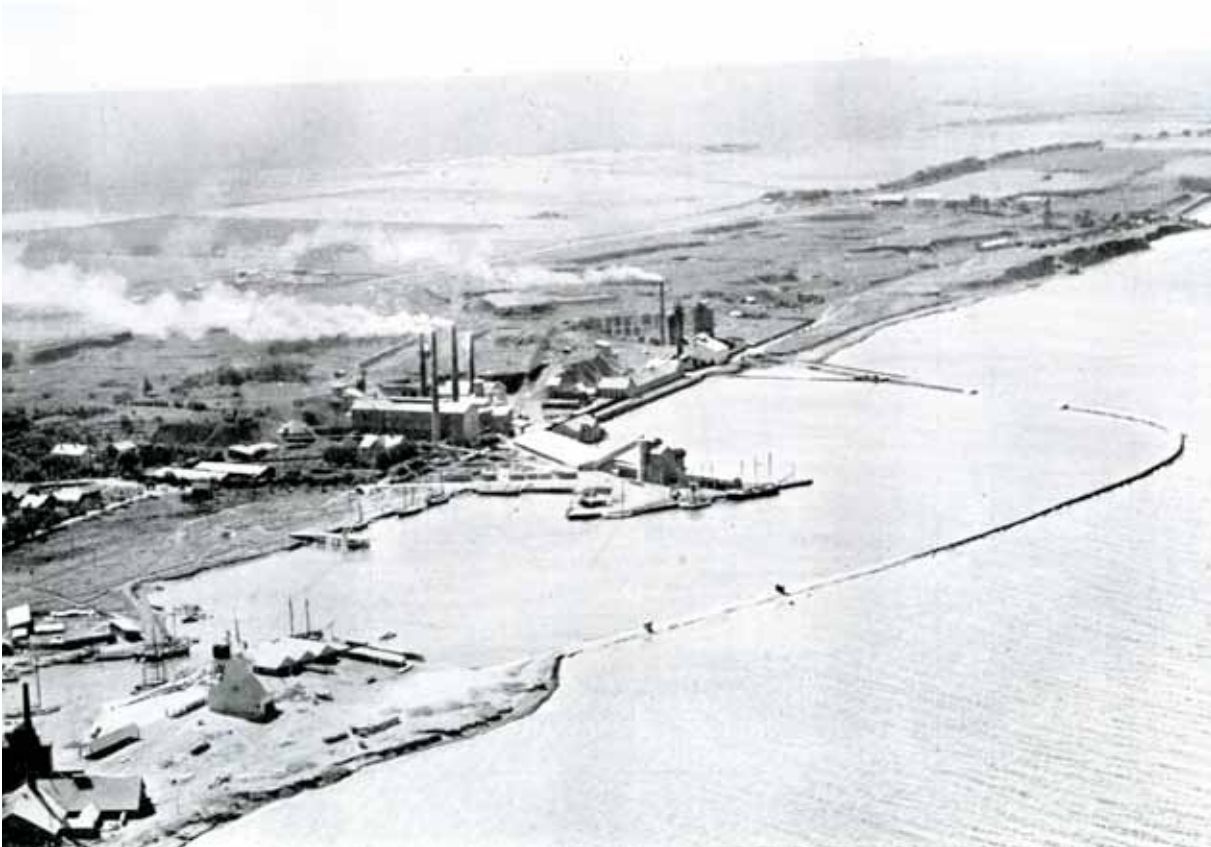
Flygfoto över Degerhamn från år 1934. Till vänster syns byggnaderna som tidigare tillhörde Degerhamns kalkbruk, i mitten cementfabriken med det nya packhuset nere vid den stora kajen. Söder om fabriken syns verkstadsbyggnaden, kraftcentralen och masugnsanläggningen. **Bild ur Killig 1936**

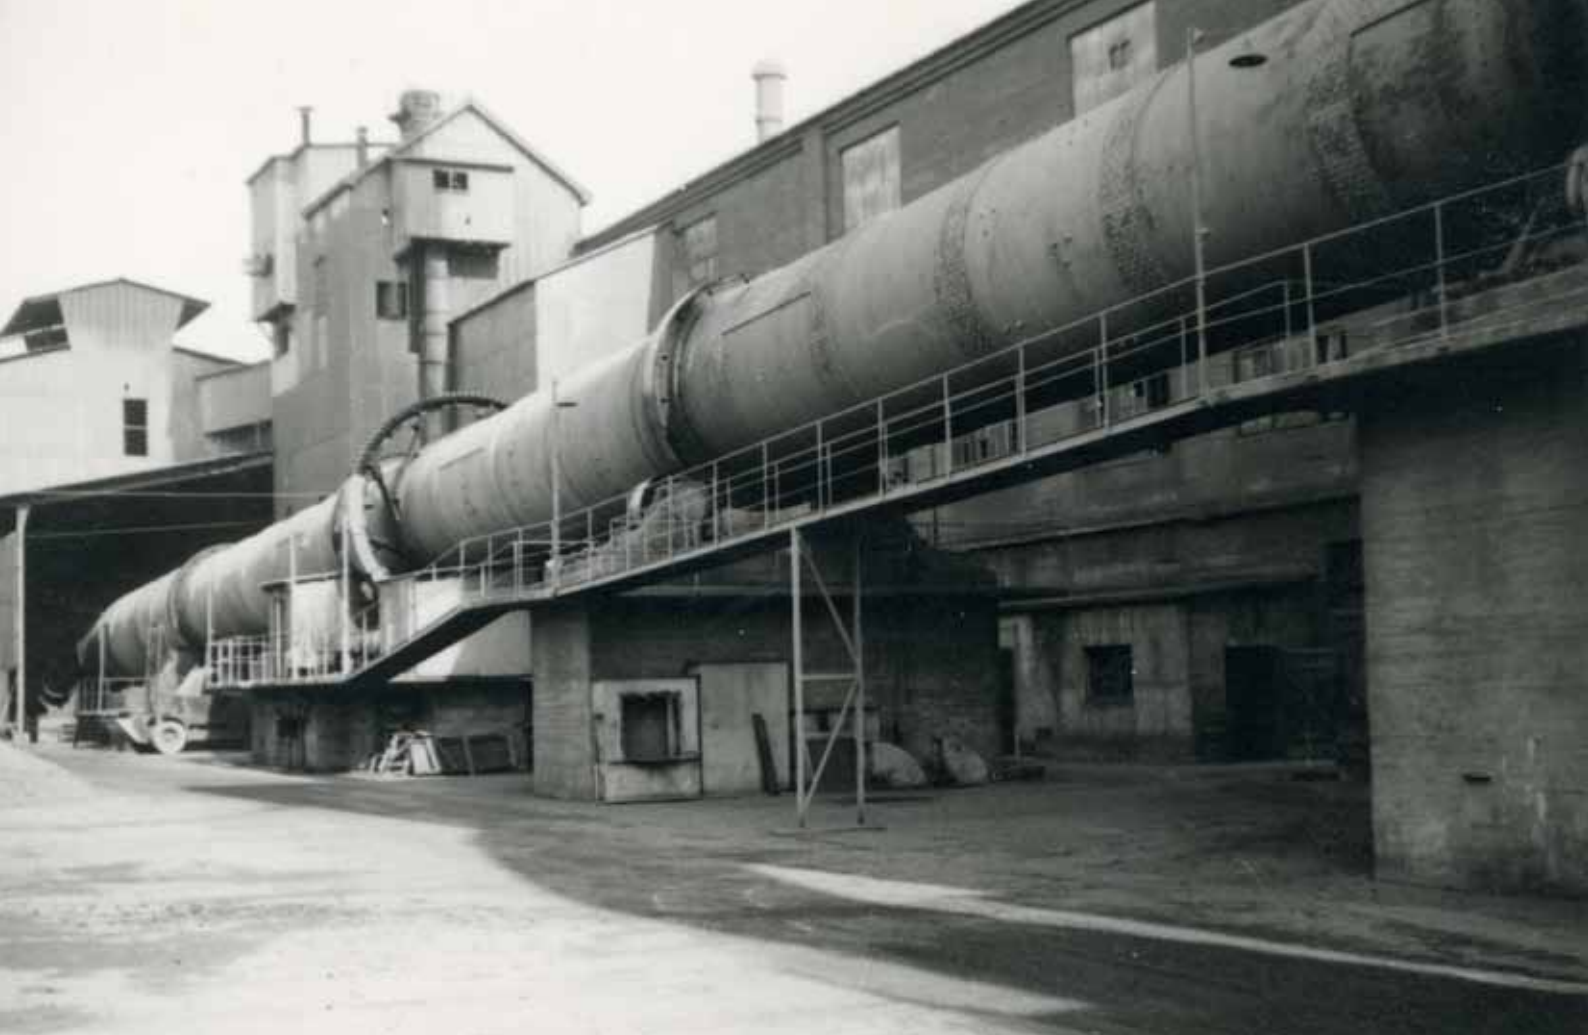
Ugn 3 på plats i fabriken framför den norra långsidan på roterugnshuset från år 1908. Bilden är sannolikt tagen i mitten av 1950-talet.  
**Bild från Södra Möckleby Hembygdsgeningsförening**

Under 1960-talets mitt kompletterades ugnslinje 3 med en klinkerkylare av modell Fuller och ett cyklonsystem med två cyklonsteg – åtgärder som avsevärt ökade produktionen. Ugnen drevs kontinuerligt fram till år 1982 då den ställdes av men startades igen två år senare för försökstillverkning av produkten Purosteel – ett tillsatsmedel som användes som slaggbildare i stålindustrin – tillverkningen pågick till år 1987 då produkten avvecklades. Efter succén med anläggningscementet återupptogs cementbränningen i ugn 3 år 1989.

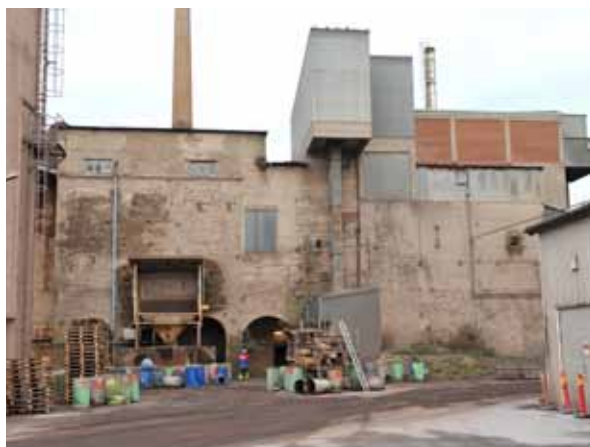
Det gamla schaktugnshuset ligger idag inklämt mellan diverse huskroppar som tillsammans med åtskilliga ombyggnader helt har förändrat karaktären på byggnadens exteriör.

I Degerhamnsfabriken finns idag endast mindre byggnadsrester efter den första generationens cementproduktionsanläggning. Mest dominerande är det centralt placerade schaktugnshuset som med sina sinnrikt konstruerade tegelvalv minner om den tidiga industrialiseringens industribyggnader. Efter införandet av roterugnarna konverterades anläggningens ursprungliga schaktugnar från cement- till kalkbränning. När kalkbränningen avslutades i de gamla schaktugnarna år 1926 revs ugnarna och byggnaden genomgick därefter en kraftig ombyggnad till cementlager med plats för i dåtidens mått ca 30 000 fat cement – ett fat motsvarade ca 180 kg cement. Ugnshuset var ursprungligen en luftig byggnad med tolv ugnar. Bottendelen av huset var delvis öppet för att luften skulle kunna passera runt ugnshöljerna och kyla de känsliga tegelhöljerna på ugnarna. Vissa ytor

användes även som upplag för förbrukningsartiklar. Idag utgör det gamla schakthuset en tämligen oformlig byggnadskropp med spår efter alla ombyggnader, adderingar och funktionsförändringar som skett sedan det uppfördes på 1880-talet. Särskilt påtagligt är de betongväggar med snedsträvor som uppfördes då byggnaden konverterades till cementlager på 1920-talet. Trots alla förändringar har byggnaden en viktig funktion som en av få kvarvarande länkar direkt till den första fabriksanläggningen. Numera går byggnaden under namnet kvarnbyggnaden eftersom den hyser cementkvarnarna.

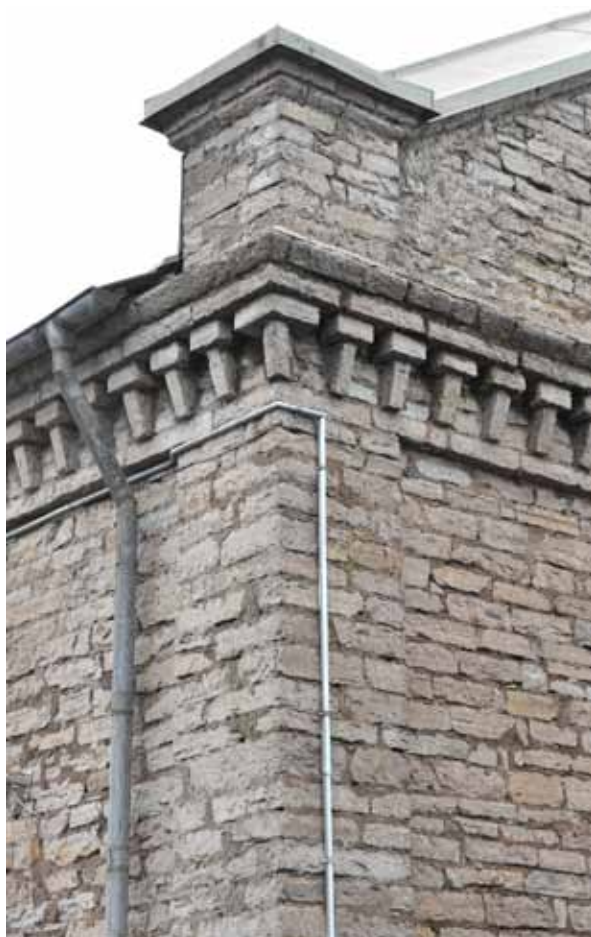
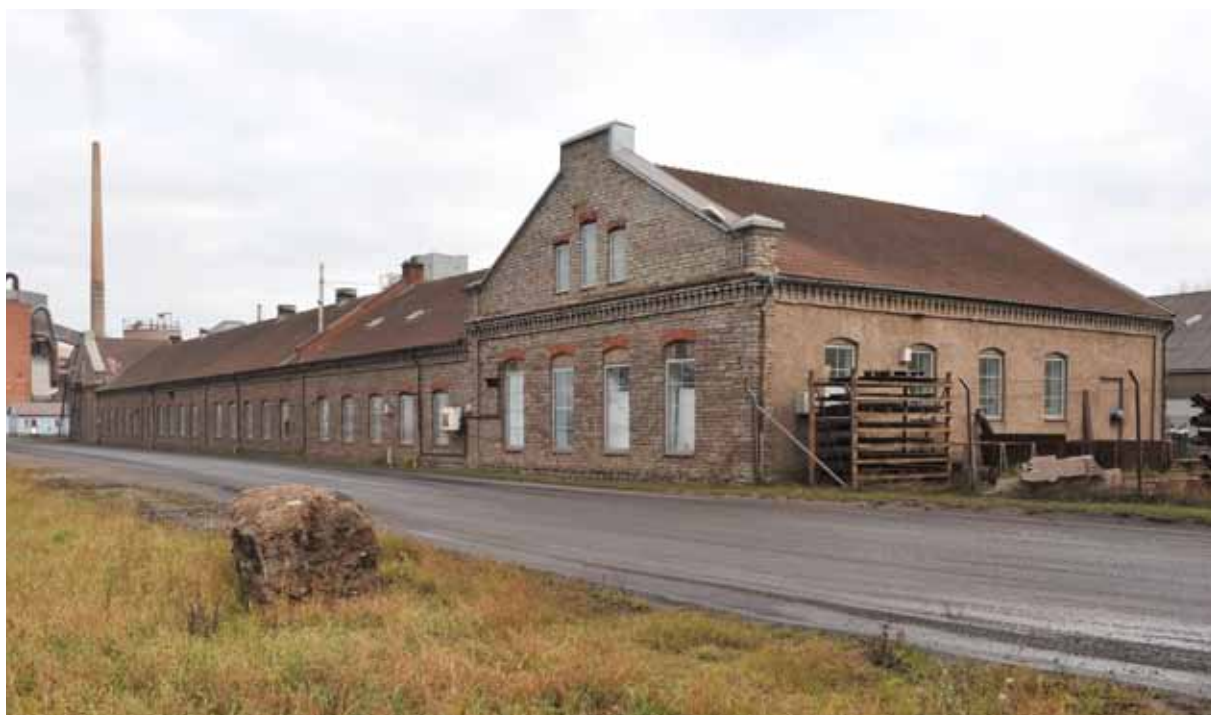
Välgjort stenhuggeri- och murararbete med dekorativa effekter kan fortfarande betraktas i verkstadbyggnadens profilerade friser. **Bild SOA 2010**

Verkstadbyggnadens långsträckt fasad bildar fond mot vattnet längs den väg som förbinder fabriksområdet med de gamla bruksanläggningarna ett par kilometer söder ut. **Bild SOA 2010**

Verkstadsbyggnaden längs vattnet i den södra delen av fabriksområdet är uppförd i murad kalksten med tegelomfattningar runt fönster och dörrar. Byggnaden har stora estetiska kvaliteter i form av mönstermurningar och effektfulla förband längs takfoten. Byggnaden inrymmer idag verkstad och förråd samt matsal.

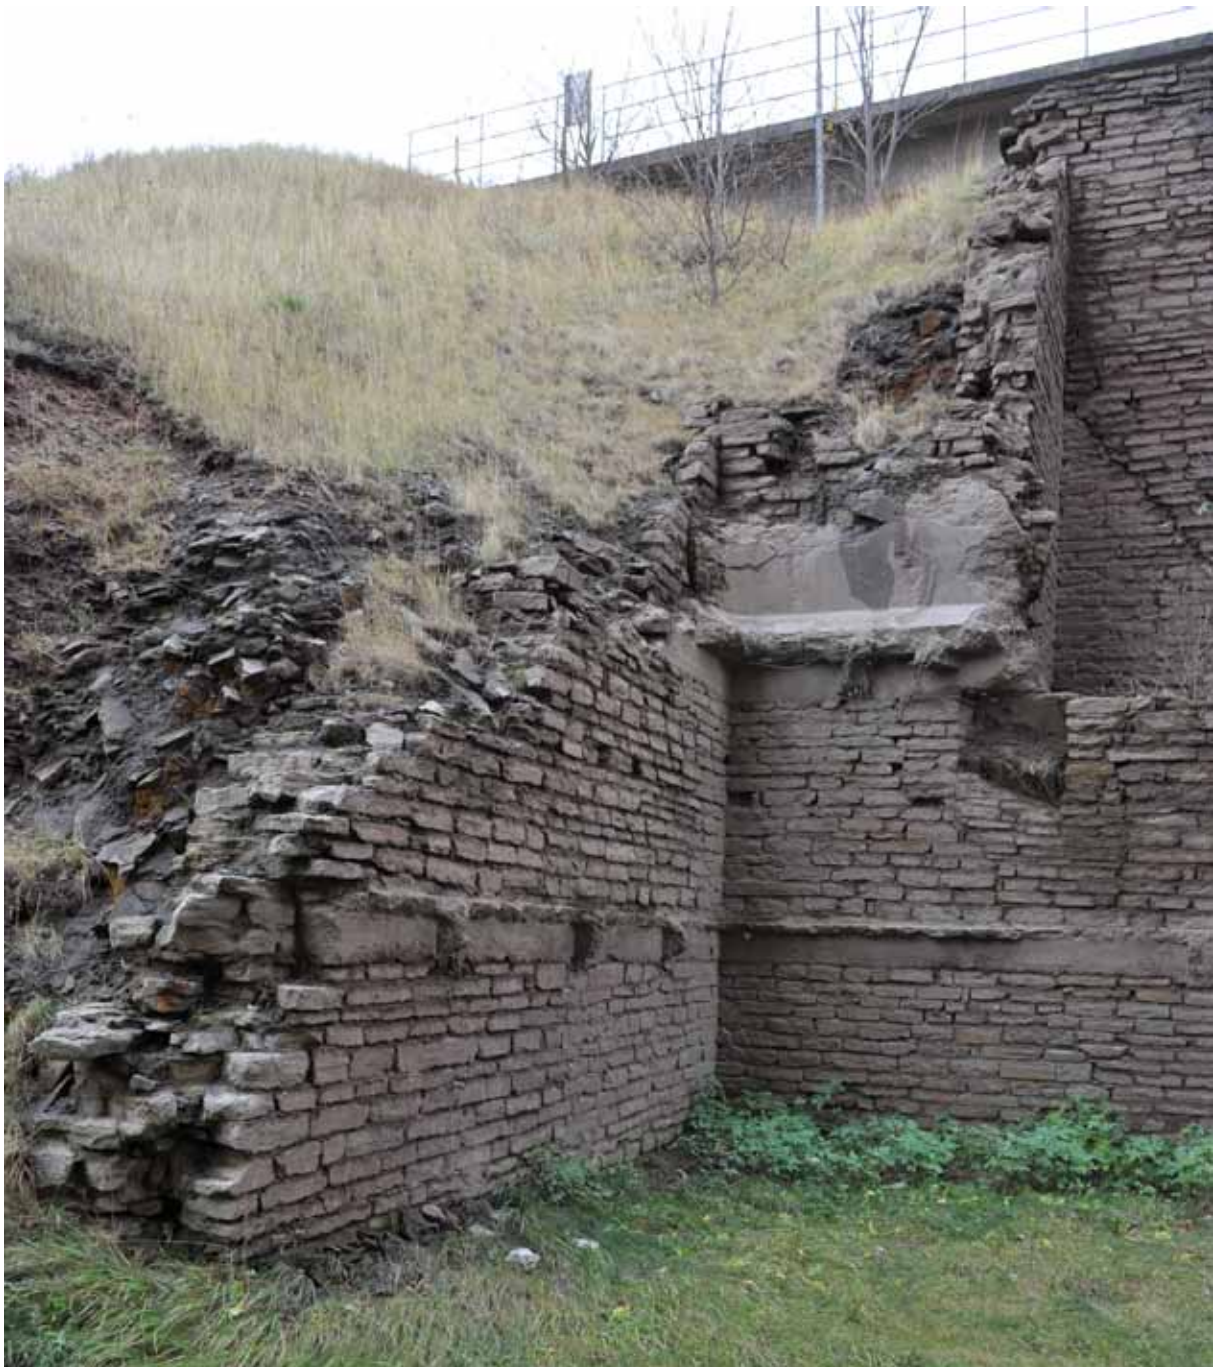
I slänten bakom klinkersilon finns grundresterna efter det kalkstenskrosshus som en gång betjänade den första cementfabriken. **Bild SOA 2010**

Öster om den nuvarande klinkersilon finns en trång passage mellan den branta sluttningen upp mot det övre planet av industriområdet och klinkersilons betongvägg. I sluttningen finns murade kalkstensväggar som sannolikt är bland de äldsta byggnadsresterna i området. Troligen hör dessa murar till den krossanläggning för kalksten som uppfördes år 1887

till den första fabriken. Grundresterna är dock så anspråkslösa och obestämda att en ingående studie av deras geografiska läge skulle behövas för att fastslå i vilka byggnader de ursprungligen har ingått. Öster om murarna syns tydligt hur de ansevärd mängder med alunskifferslag och alunskiffer har deponerats under tidens gång, vilket kraftigt har modularat om landskapets utseende.

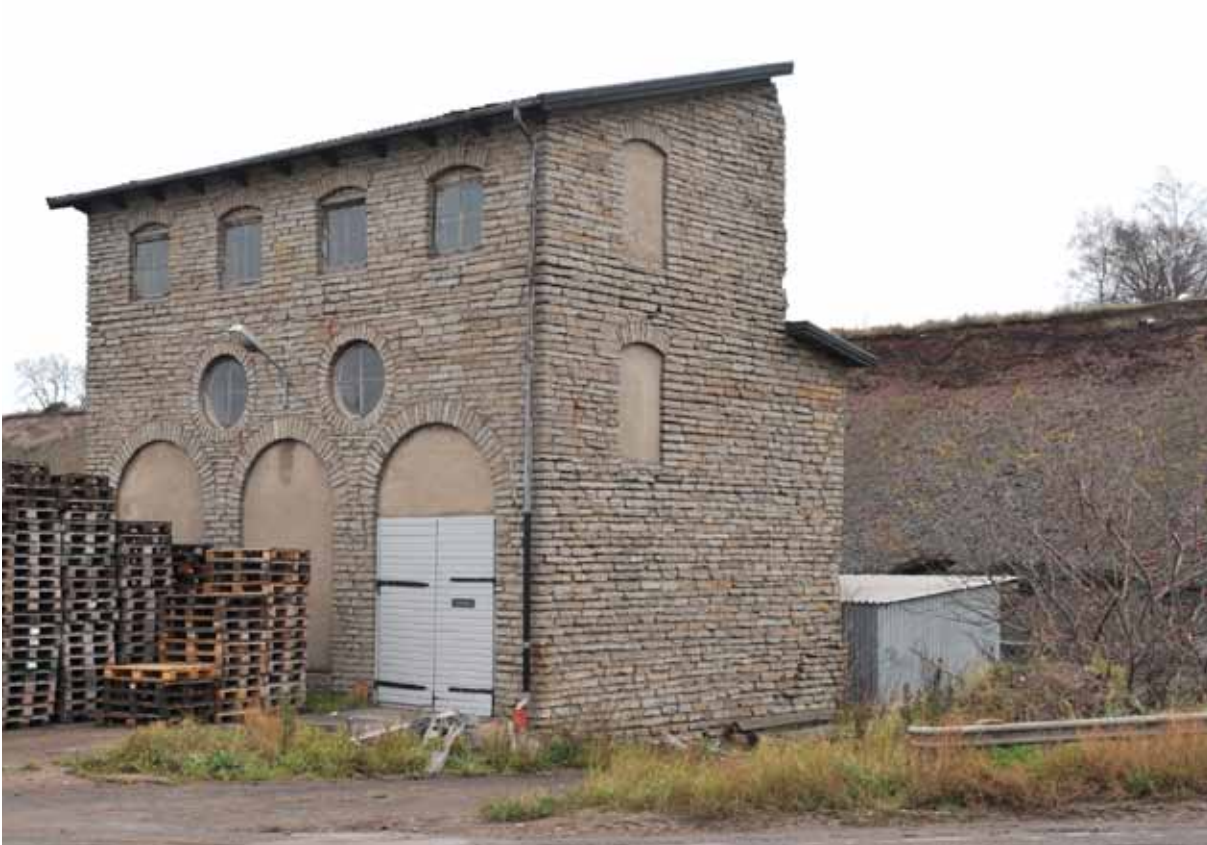
Krosshuset för alunskiffer byggdes år 1917 i samband med den stora satsningen på att använda skiffern som både bränsle i kraftcentralens ångpannor och råvara vid cementtillverkningen. Idag för byggnaden en tynande tillvaro i skuggan av de askdeponier som omger fabriken i öster. **Bild SOA 2010**

Vid dagens vägramp upp till gruvan finns en liten tvåvånings kalkstensbyggnad med karaktäristiskt utseende med välvda portöppningar, runda fönster och pulpettak. Byggnaden uppfördes i samband med att man övergick till att elda med alunskiffer i kraftcentralen år 1918. I samband med första världskriget hade bränsletillgången i form av kol reducerats kraftigt och det som fanns att tillgå var mycket kostsamt. Istället utvecklades tekniken med att elda med den

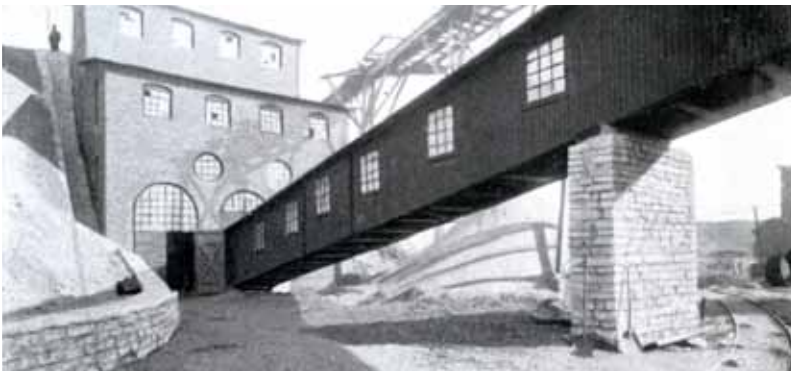
Vänster: Krosshuset på en bild från år 1918. Bandgången där den krossade skiffern matades ut leder till pannhuset. **Bild ur Killig 1936**

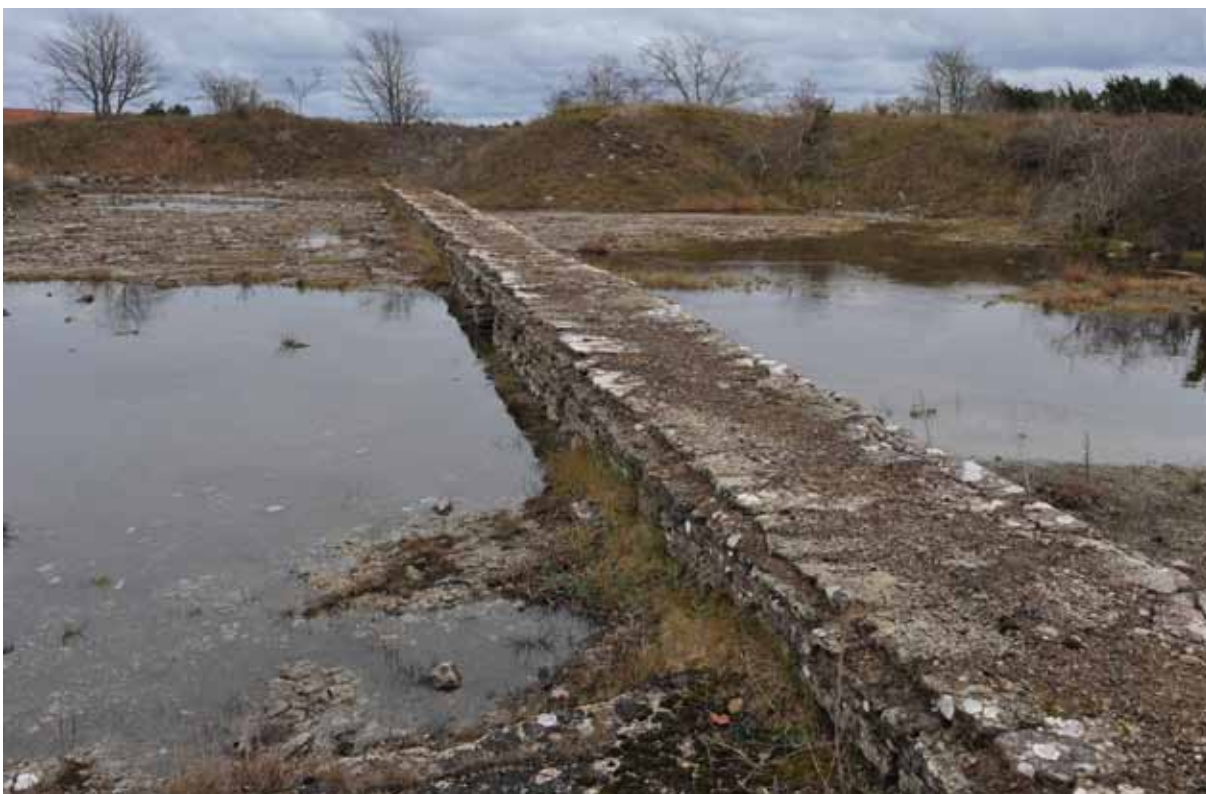
I den västra delen av gruvan finns rester efter det omfattande spårssystem som tidigare var ryggraden i transporten av kalksten till krossarna vid fabriken. Långa kalkstensbankar har byggts upp någon halvmeter över berggrunden troligen i syfte att undvika översvämmad räls. **Bild SOA 2010**

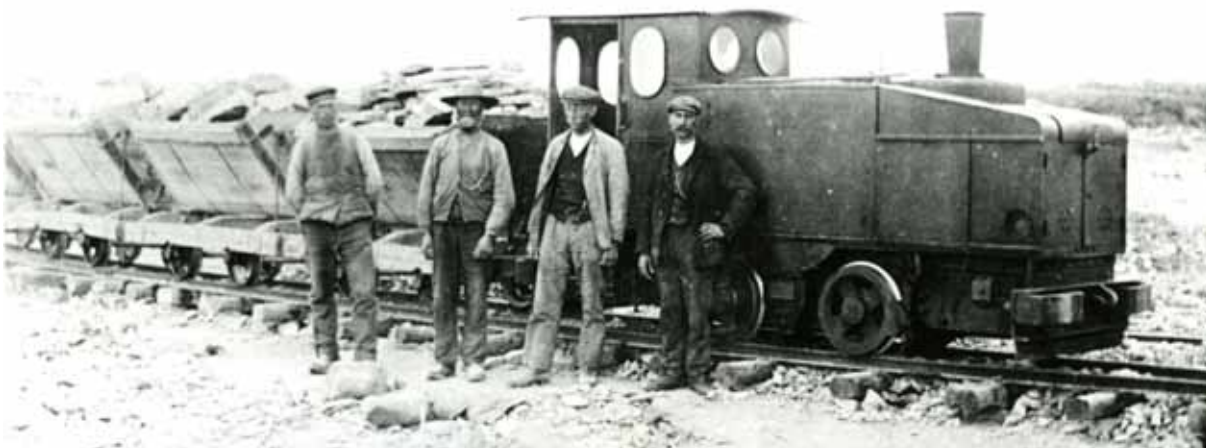
Första loket i bolagets tjänst, spårvidd 740 mm, kallades allmänt för Grönlund efter kulören. Bilden är tagen anskaffningsåret 1911. Lokförare Svante Franzén trea från vänster. **Bild från Södra Möckleby Hembygdsförening**

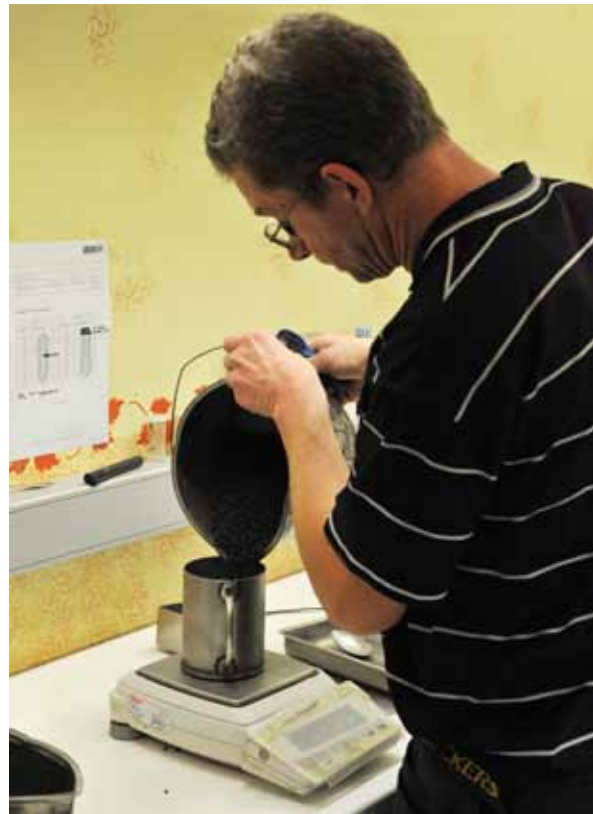
Volymvikten på klinkern mäts i driftlaboratoriet av processoperatör Tomas Eriksson. **Bild SOA 2010**

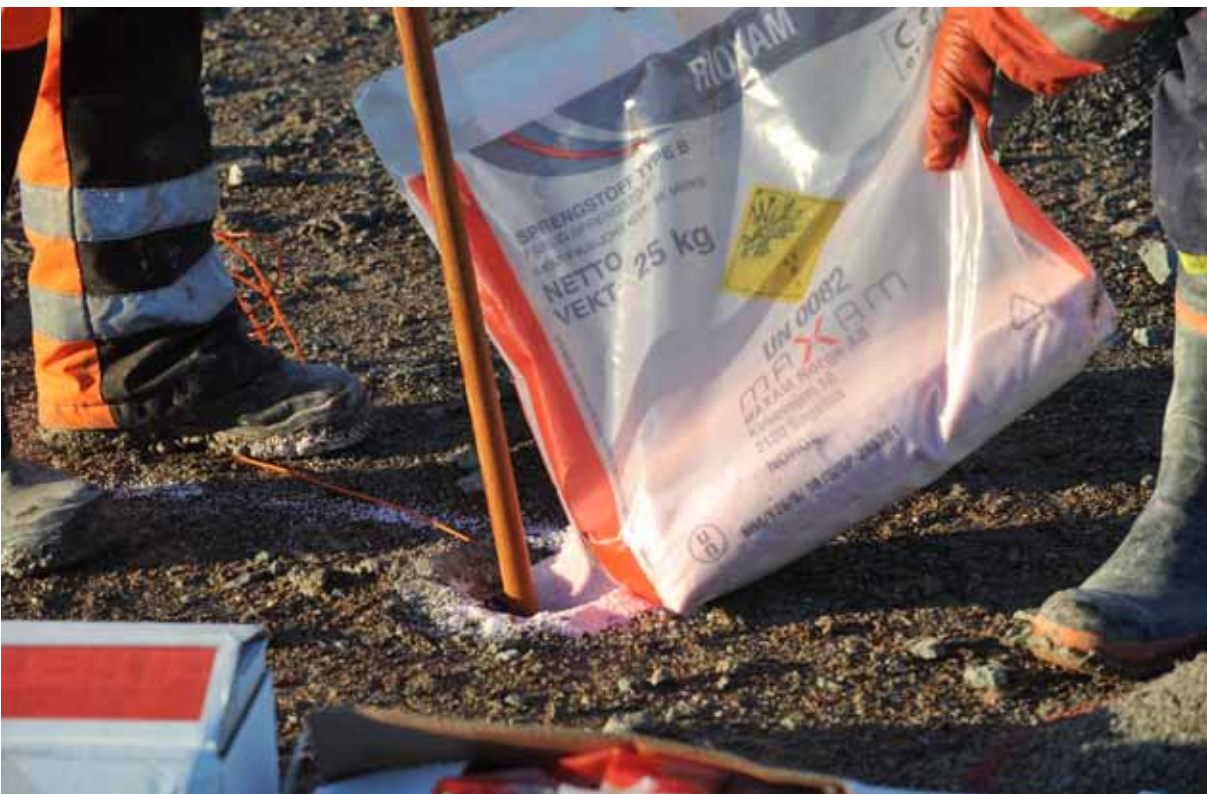
Sprängmedlet hälls i borrhålen i form av ett granulat. Avståndet till markytan kontrolleras med en laddkäpp så att förladdningen och pluggen får plats. **Foto SOA 2010**

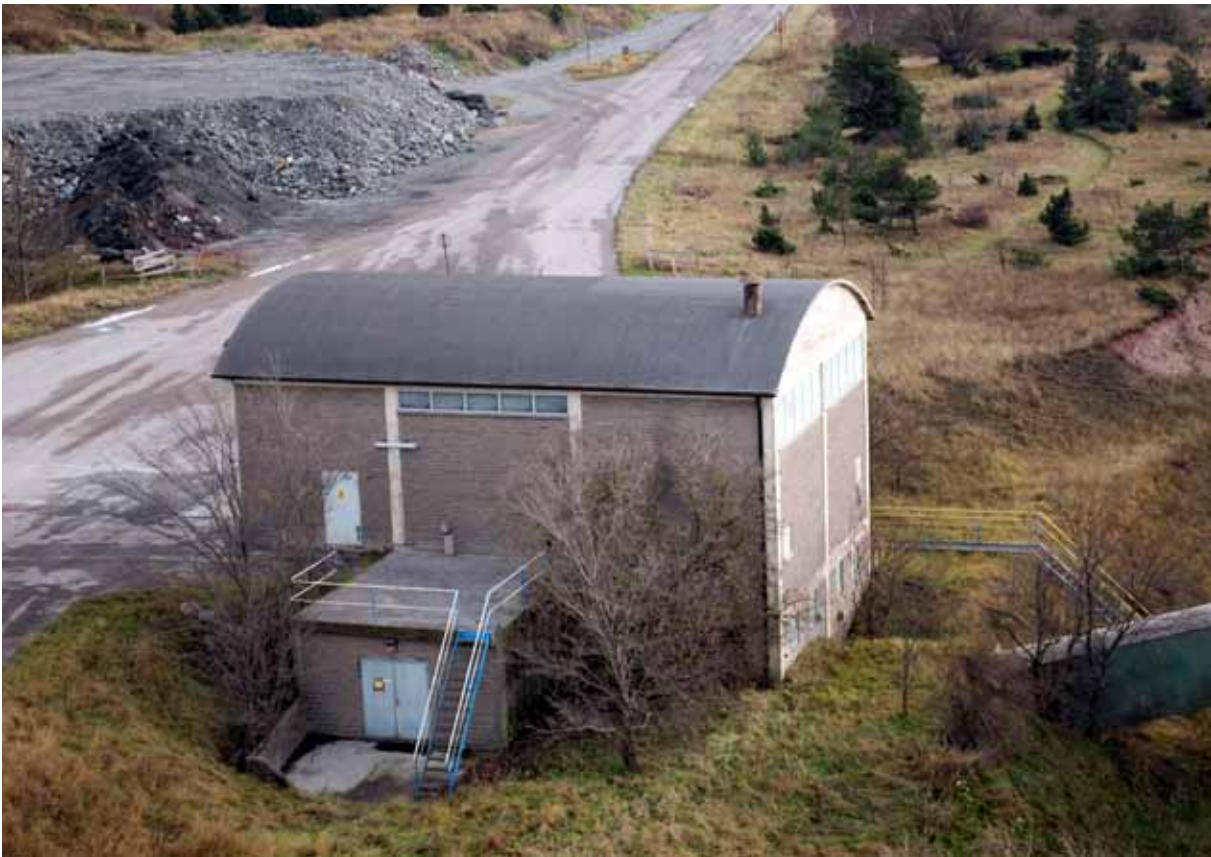
Krosshuset befinner sig på samma marknivå som stenbrottet, och härinne sker en första grovkrossning av den brutna kalkstenen. Truckarna transporterar stenen från brottet och tippas sedan sin last in genom byggnadens ena kortsida till vänster i bild. Färdigkrossad sten forslas ut ur byggnaden genom bandgången som skymtar i bildens högra del, och vidare upp till stenlagret. **Foto LKU 2010**

i en ficka inne i byggnadens markplan. Från fickan dras stenen in i krossen med hjälp av ett ställamellband. Själva krossen består av en roterande cylinder, en rotor, som är utrustad med rörligt upphängda slagverktyg. Namnet hammarkross syftar på dessa verktyg. Stenen krossas först i luften av hammarna och sedan mot väggarna inne i krossen. Vid den övre öppningen hänger kedjor som förhindrar stenskott från krossen. Under rotorn sitter en rostkorg med trapetsformade stavar som den krossade stenen faller ner mellan. Därifrån förs stenen ner på ett transportband av gummi som löper in till stenlagrets övre del.

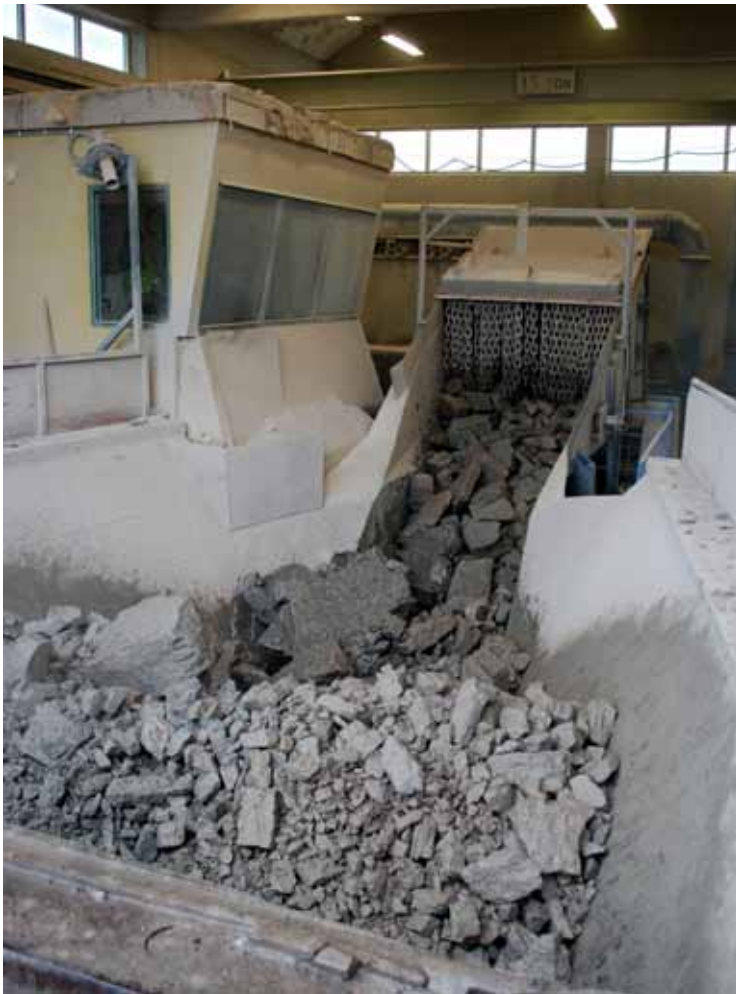
Bilden ovan visar krosshusets innandöme efter att en truck just har tippat av sin last med kalksten i den stora fickan. Stenen matas in i hammarkrossens ovandel på ett ställamellband och kättingarnas funktion är att förhindra stenskott från krossen.

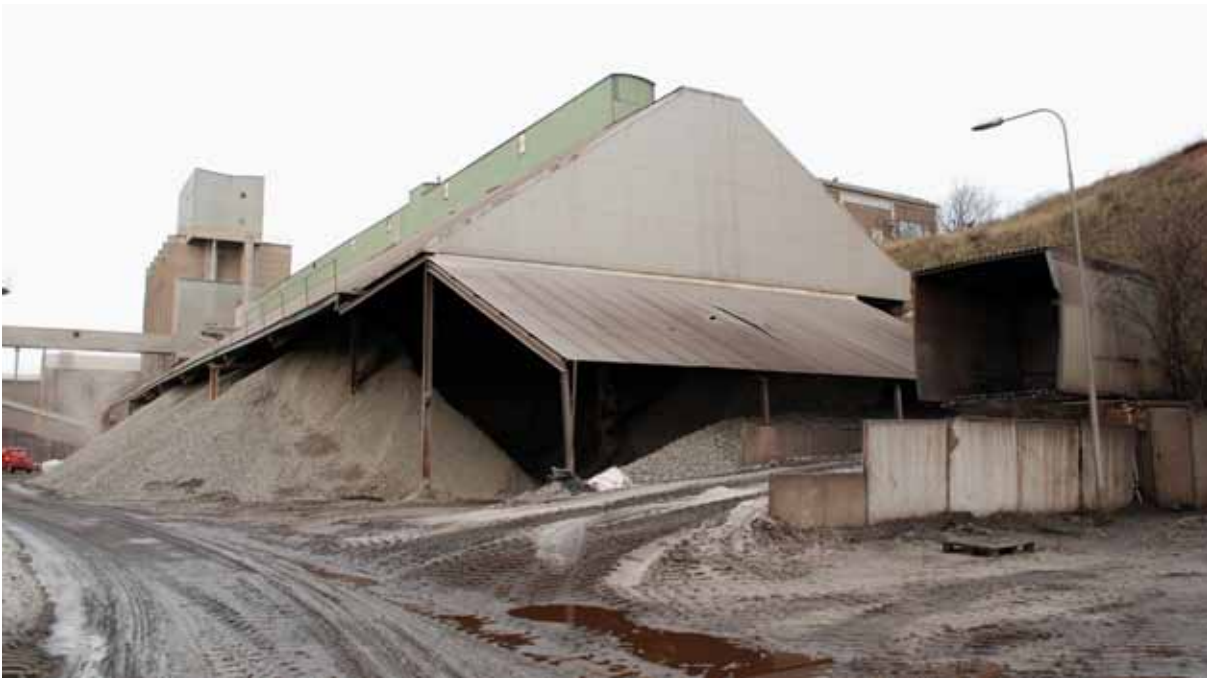
Bild ovan: Den här byggnaden uppfördes under tidigt 1960-tal och fungerar som ett mellanlager för den krossade kalkstenen. I den gröna bandgången som löper högst upp längs stenlagrets tak finns ett utläggningsband från vilken stenen tippas ner. I bakgrunden till vänster skymtar klinkerlagret och till höger krosshuset.

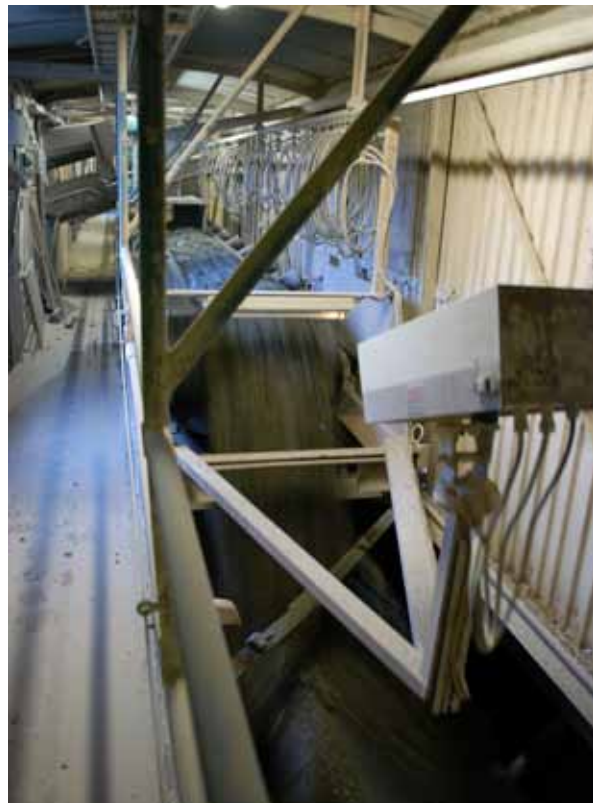
Motstående sida: Stenlagret som det ser ut invändigt. Längst upp i byggnaden löper utläggningsbandet med inkommande sten. Transportören är mobil så att stenen kan tippas på olika platser i lagret. På markplanet finns flera öppningar där stenen kan tas ut på transportband till råverket. **Bilder LKU 2010**

ger beroende på hur den läggs ut och hur den sedan tas ut. I Degerhamn fördelas stenen med hjälp av utläggningsband som löper längs byggnadens tak. Stenlagret rymmer omkring 15 000 ton varav omkring 7 500 är uttagbart. Normalt lagras här mellan 7 500 och 14 000 ton sten. I lagrets golv finns ett antal stängbara öppningar där stenen tas ut, för att sedan via bandtransportörer forslas vidare till råverket.

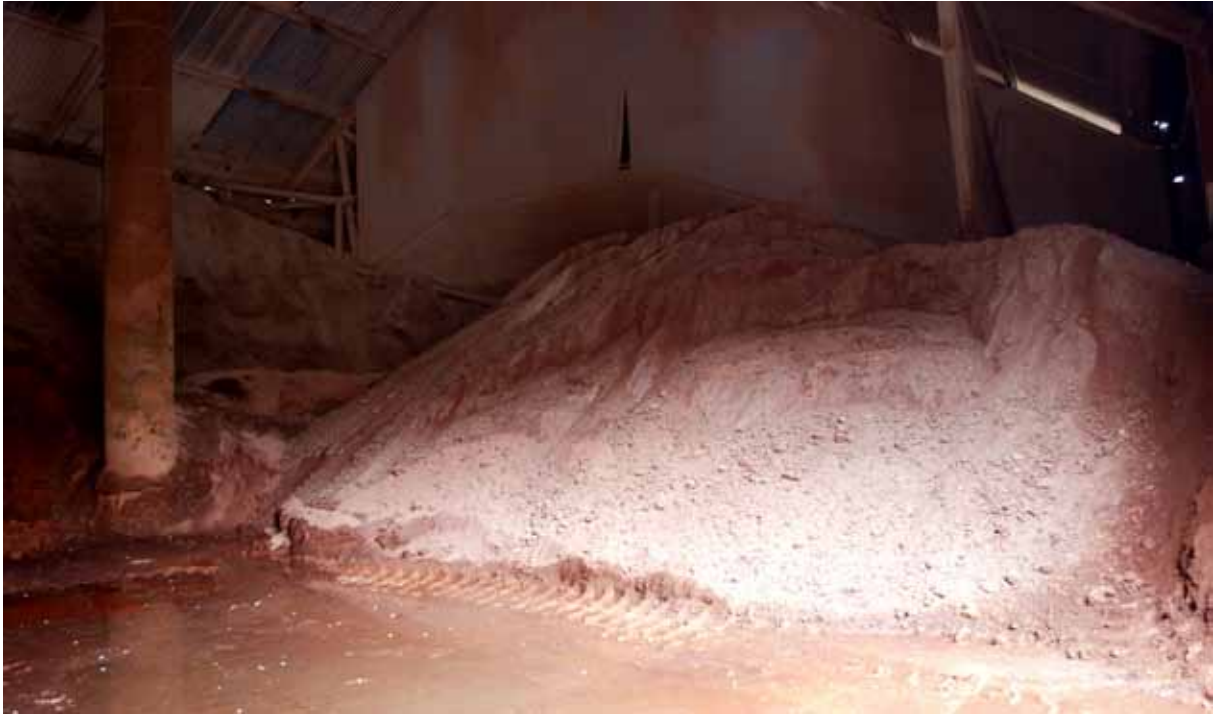
Bauxit är en aluminiumhaltig lera med starkt röd färg som används i cementtillverkningen. Råvaran lagras i en särskild del av stenlagret och går in i processen vid råmalningen. Flertalet av råmaterialen vid cementfabriken förvaras löst under bar himmel eller under tak. **Foto LKU 2010**

Fabrikens behov av aluminium tillgodoses av leran bauxit och det går åt 4 000 ton varje år. Bauxit köps just nu från Grekland. Parallellt med bauxit används också aluminiumoxid i pulverform – Alox – en produkt som bildas vid väteperoxidtillverkning. Alox köps från Kemira i Finland. Bauxit och Alox lagras under tak i stenlagrets norra del, fylls på i en ficka vid råverket och går liksom järn och sand in i processen vid råkvarnen.

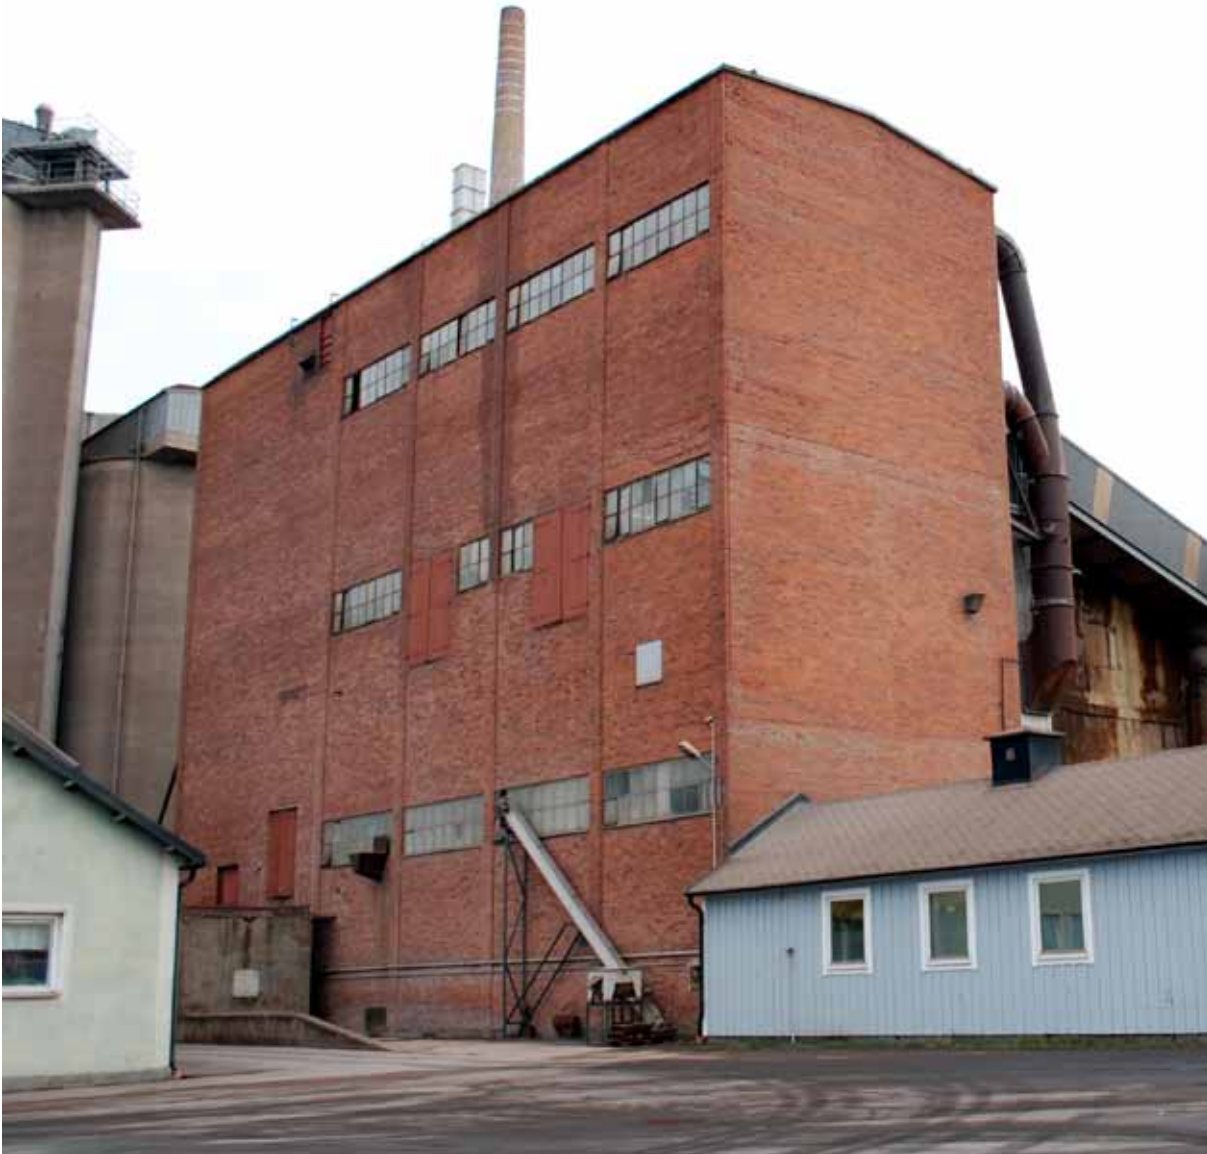
Råverket är inrymt i en högre byggnad med stramt utförande i rött tegel och med tidstypiska fönsterband. Byggnaden uppfördes under tidigt 1930-tal och inrymmer förutom råkvarnen också en sekundärkross. I bildens vänstra del skimtar råmjölssilorna som tar emot och lagrar det malda råmjölet. Den ljusblå låga byggnaden används som personalutrymme.

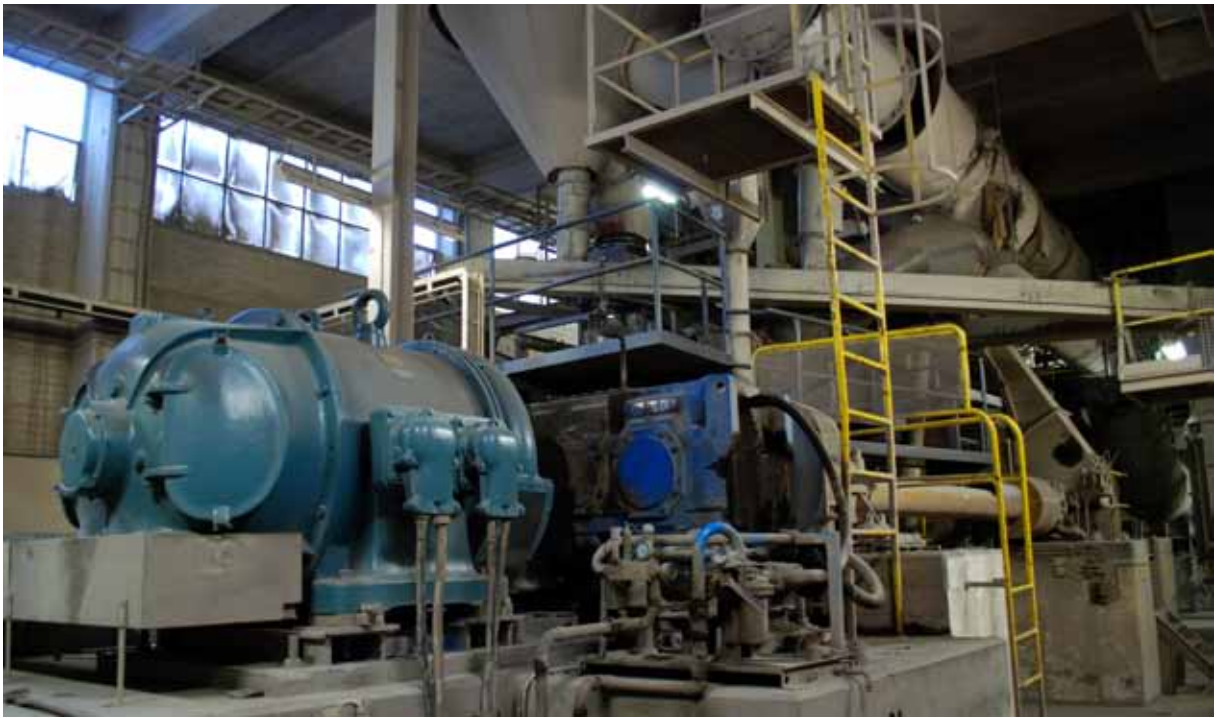
Ovan: Motor och växellåda till råkvarnen med själva kvarnkroppen dold bakom diverse rörledning och annan utrustning. Den konformade tratten ovanför kvarnen är en av vindsiktarna.

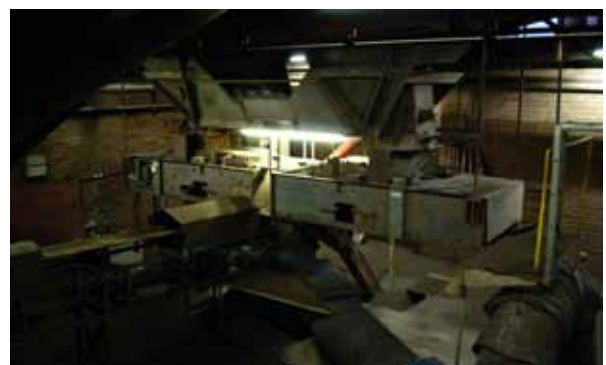
För att få en korrekt kemisk sammansättning på det färdiga cementet behövs förutom kalkstenen ett antal tillsatser. Inför råmjölsmalningen tillsätts kisel, järn och aluminium. Bilden visar dosering och matning av järnbärare och sand. Materialen matas från de bägge fickorna, vägs, doseras och förs ner på transportbandet till vänster i bild och vidare in i råkvarnen.  
**Foto LKU 2010**

Kisel är en av beståndsdelarna i cement och tillförs processen i form av kvartssand från Bornholm. Järn behövs i förbränningsprocessen då de olika klinkermineralen bildas, och tillsätts i form av masugnsslagg. Aluminium finns i höga halter i leran bauxit som även historiskt har varit en viktig cementtillsats. Vid sidan av bauxit används idag aluminiumoxid, en biprodukt i pulverform från väteperoxidtillverkning.
