# Degerhamn cementfabrik

Industri- och kulturhistorisk dokumentation

Industri- och kulturhistorisk dokumentation och värdering

Cementa AB / HeidelbergCement

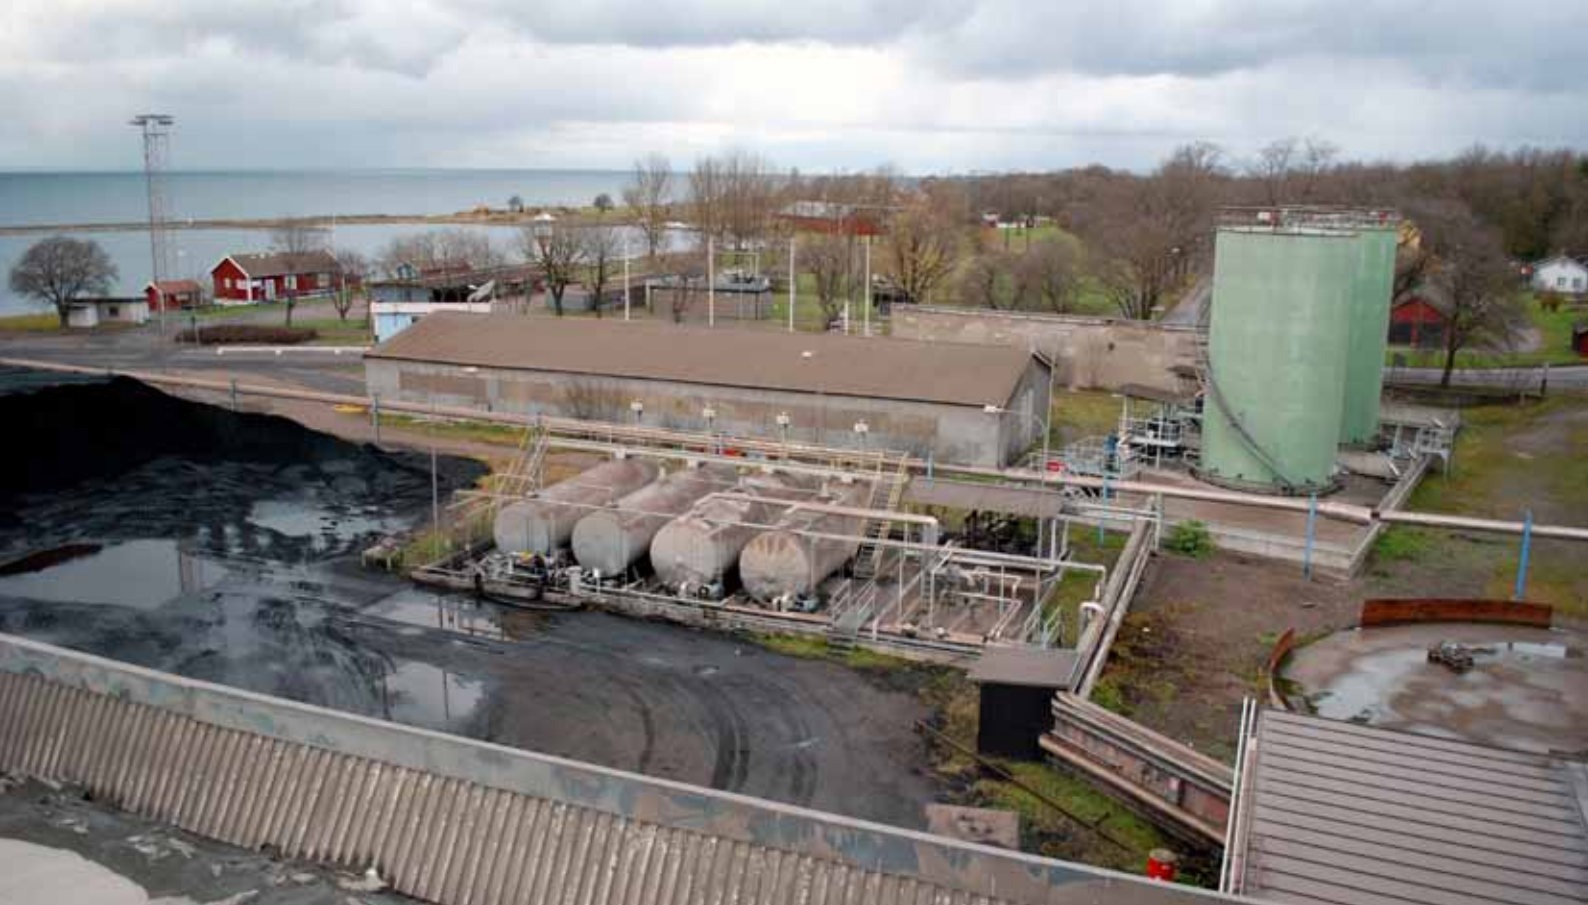
Fabriksområdets norra del används för bränslelagring. Kol lagras under bar himmel. I den ena gröna cisternen finns AC-bränsle – restprodukter från kemisk industri i form av lösningsmedel och färg, och i den andra lagras KEO – konverterad eldningsolja. I två av de liggande cisternerna förvaras eldningsolja för uppstart av ugnarna, och de två andra används för olika bränsleförsök. Längst till höger i bild syns resterna efter en tredje cistern som avlägsnades omkring år 2003. **Foto LKU 2010**

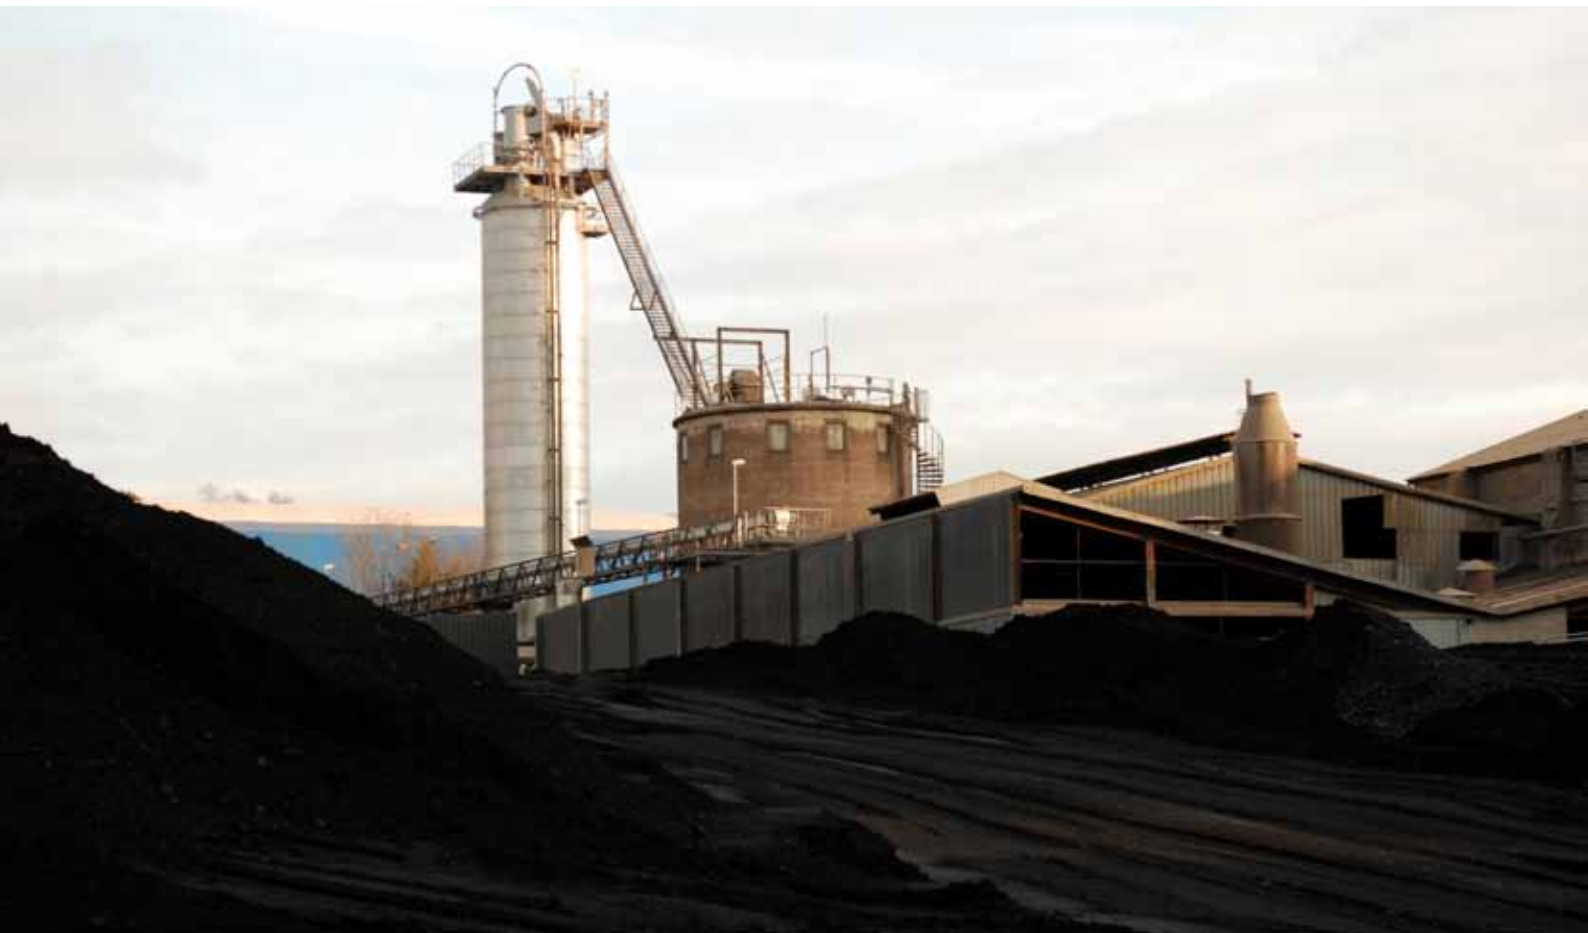
Ett mildt novemberljus har svept in fabriken byggnader. Högarna med svart kol väntar på att processas i kolverket vars silobyggnader reser sig bakom ugnshuset. Längst bak i bild anas den blå hallen där plastbränslet förvaras. **Foto LKU 2010**

måste en finmalning och torkning ske. Före malning lagras råkol i en särskild silobyggnad och förs därifrån vidare till en av de två kolkvarnarna. Här torkas och mals kolen till ett fint pulver så att bränslet ska kunna blåsas in i ugnarna via brännarlansarna. Kolmalningen sker i en liten vertikal valskvarn. Kolhanteringen är känslig då koldamm från kvarnarna måste hanteras som explosivt material. Vid en given mix av koldamm och luft kan blandningen självantända och explodera. Kolverket är därför avspärrat och personal vistas endast undantagsvis i byggnaden. Vid malningen passerar varma ugnsgaser genom kvarnen för att torka kolbränslet samtidigt som luftströmmen fungerar som en materialbärare genom processen. Ett textfilter separerar koldammet från luftströmmen. Efter malning lagras kolpulvret i en finkolsilo och passerar därefter en mataranordning med väg, en så kallad Pfistermatare, som styr mängden kolpulver in i brännarlansen.

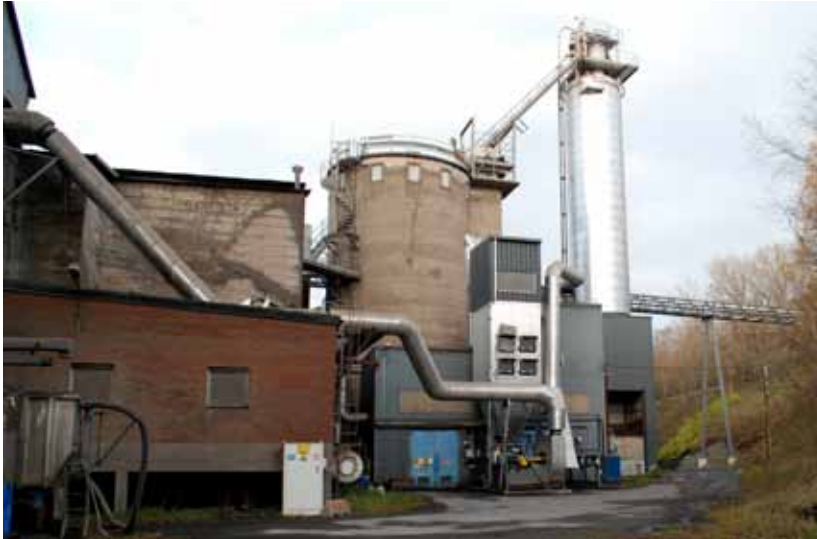
Ovan till vänster: I kolverket sker de processer som är nödvändiga för att kolet ska fungera som bränsle i roterugnarna. Grovkolsilon till vänster i bild lagrar råkol i väntan på malning och torkning. Härifrån matas kolet in i en av de bägge kolkvarnarna. Inuti de låga plåtklädda byggnaderna finns kolverk 3 och den högre silobyggnaden i plåt är en finkolsilo dit kolet förs efter malning. Byggnaderna till vänster i bild utgör delar av ugnshuskomplexet.

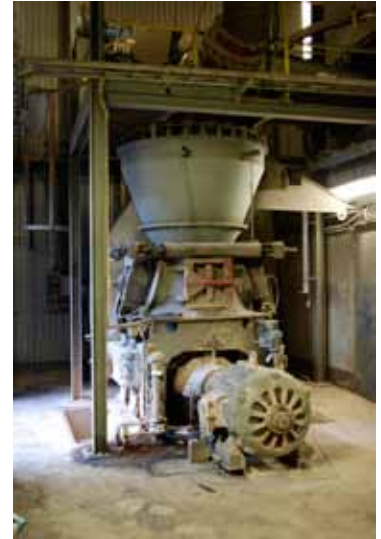
Ovan till höger: Kolkvarnen är en vertikal valsquvarn där kolet matas in i mitten på ett bord eller maltallrik som roterar horisontellt kring sin egen axel. Malningen sker genom att snurrande valsar trycks mot tallriken ner i malbädden. För att samtidigt torka materialet strömmar varma ugnsgaser genom kvarnen. **Foto LKU 2010**

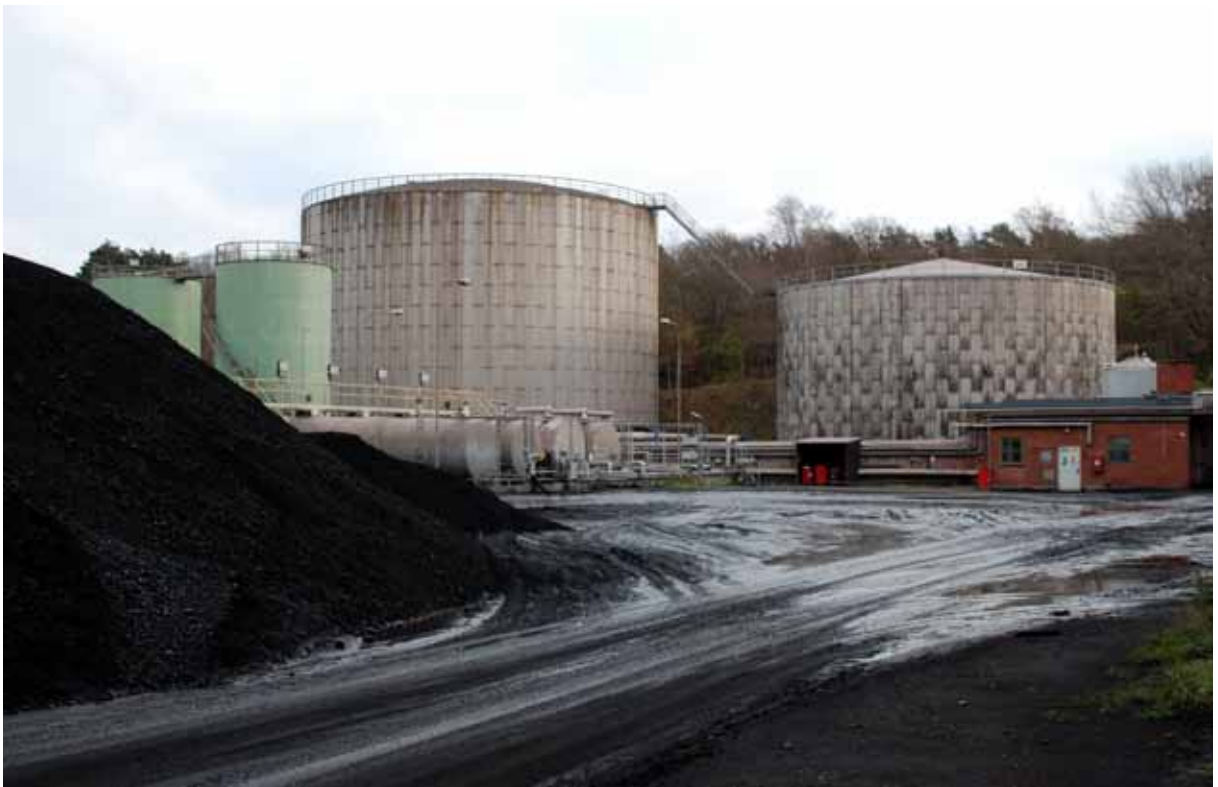
Olja var tidigare ett av cementindustrins viktigaste bränsle, men idag har konsumtionen sjunkit markant. Cisternerna på bilden används inte längre och en tredje cistern är riven. **Foto LKU 2010**

Oljan transporteras till Degerhamn med tankbil och lagras i en cistern på norra delen av fabriksområdet. Inmatningen i ugnen sker under tryck genom en brännarlans tillsammans med luft och kolpulver i en optimerad avvägning för en så jämn ugnsdrift som möjligt.

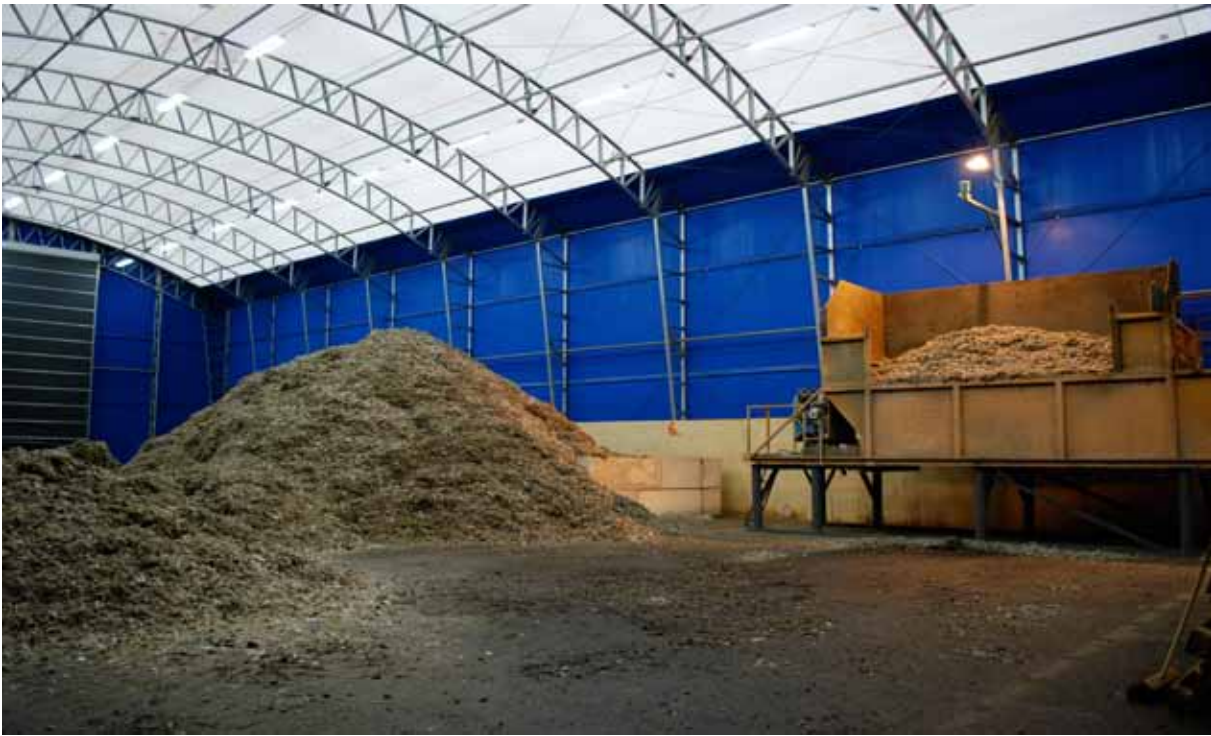
Sedan 2010 används plastbränsle vid cementfabriken i Degerhamn och i denna nyuppförda bränslehall lagras plasten i väntan på förbränning. Plastbränslet anländer till Degerhamn med lastbil. **Foto LKU 2010**

En mindre del av all den plast som samlas in för återvinning lämpar sig inte för detta ändamål utan blir istället ett skrymmande avfallsproblem. Cementindustrin kan använda delar av denna restprodukt som bränsle, vilket också sker i Degerhamn sedan 2010. Förbrukningen av plastbränsle, eller fluff som det också kallas, ligger på 2 100 ton per år. Lagring och hantering sker i en nybyggd hall som är placerad på höjden ovanför fabriken i nivå med kolverken. För att få lämpliga storleksfraktioner på materialet har en kross installerats som är beräknad att tas i bruk i juni 2011.

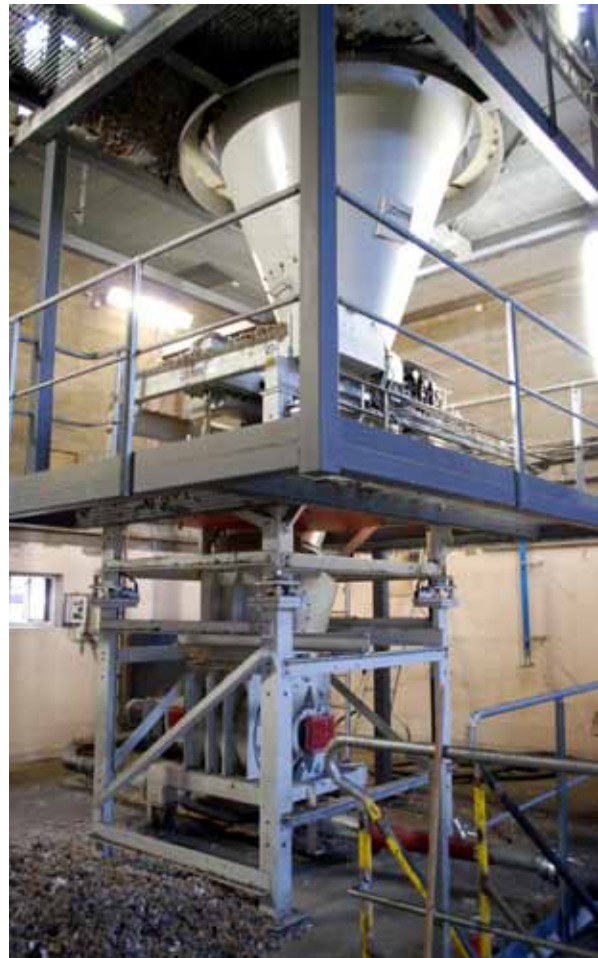
Matningsanordningen för plastbränsle är placerad i anslutning till ugnarnas brännarplan. Plastfraktionerna matas ner i den konformade tratten, doseras och förs vidare in i ugnen. **Foto LKU 2010**

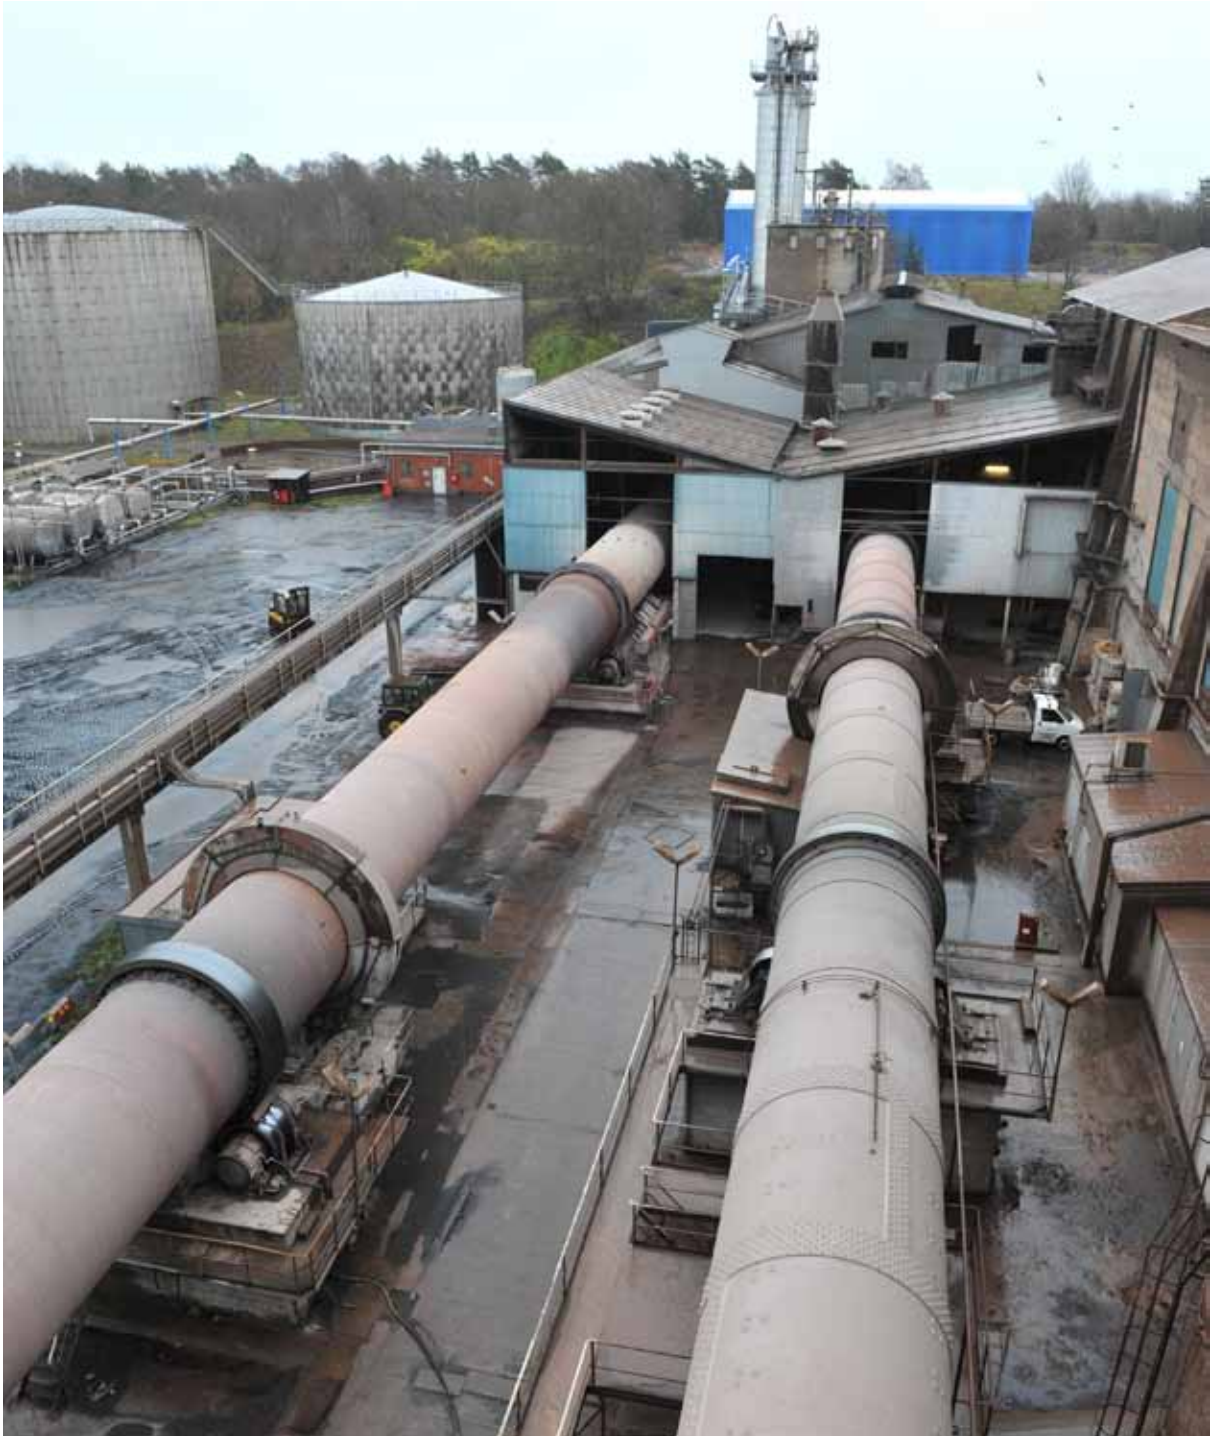
Ugn 3 till höger från 1952 och den tio år yngre ugn 4 till vänster. Notera skillnaden i ugnsmanteln's sammanfogning. Ugn 3 nitad – ugn 4 svetsad. Ett enkelt plåtskydd hindrar regn och snö att ta sig in till ugnarnas brännarplan. **Foto SOA 2010**

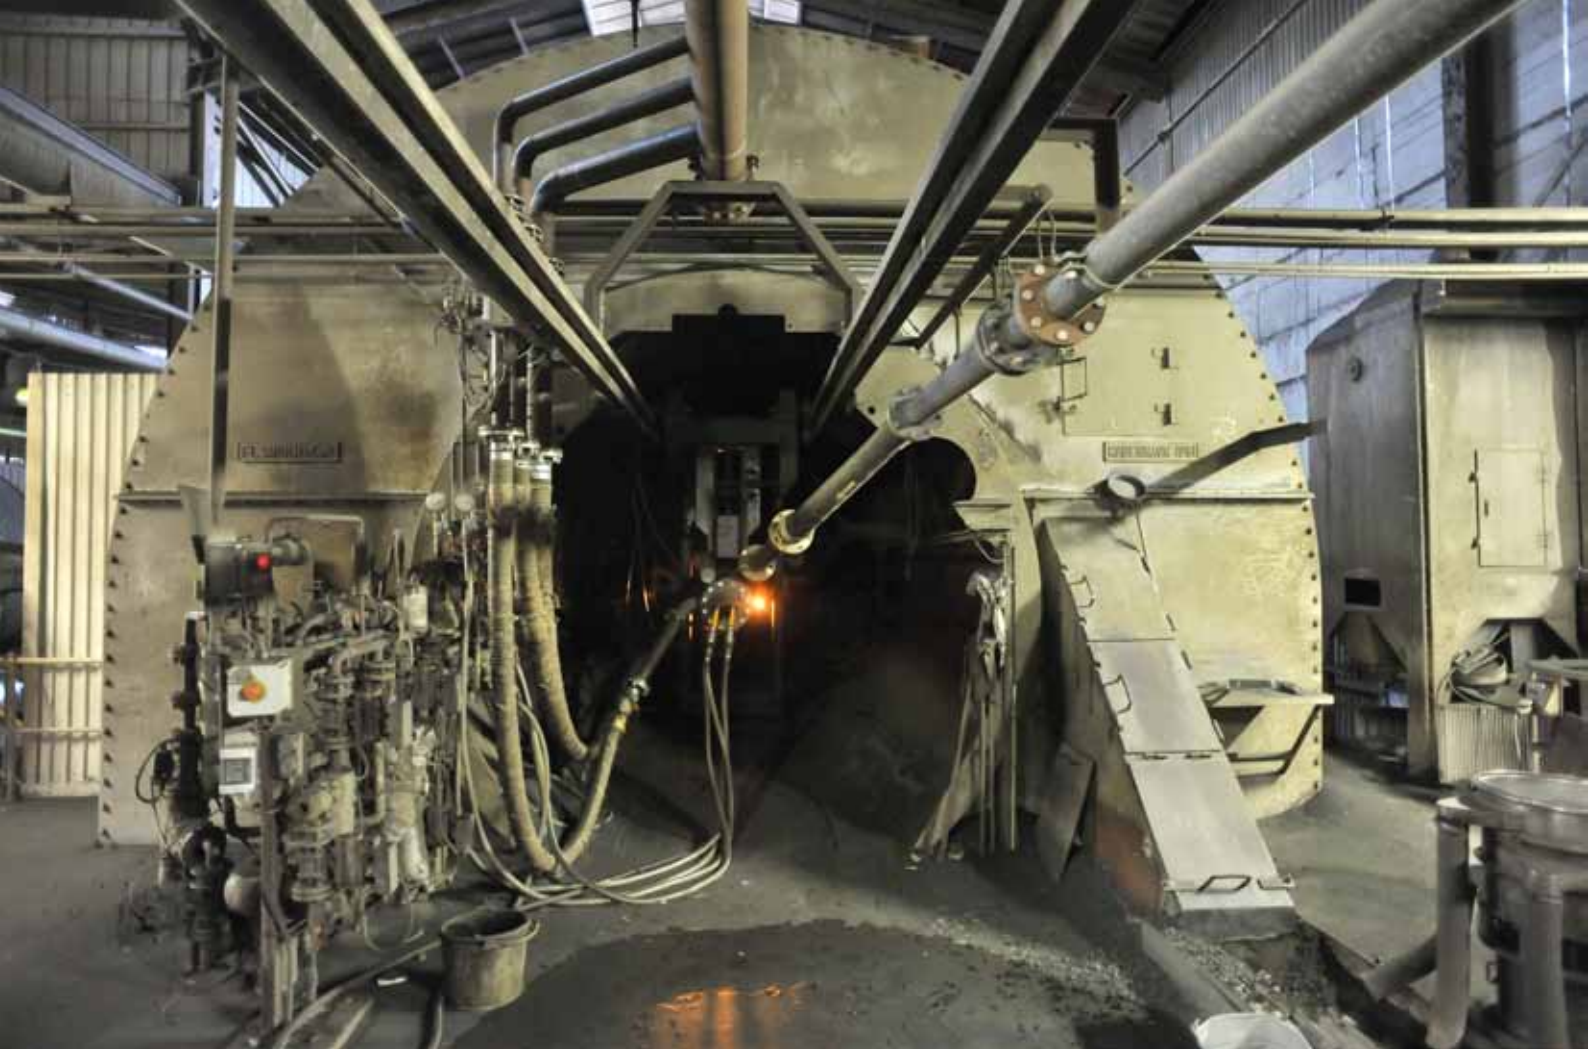
Ovan syns brännarplan vid ugn 4 med reglerutrustning för bränslet och till höger den transportör som för ned klinkern till lagret. Nedersta bilden visar ett vattenkyllt bärlager för ugn 3. Däremellan ändrvy från inmatningszonen vid ugn 4. **Foto SOA 2010**

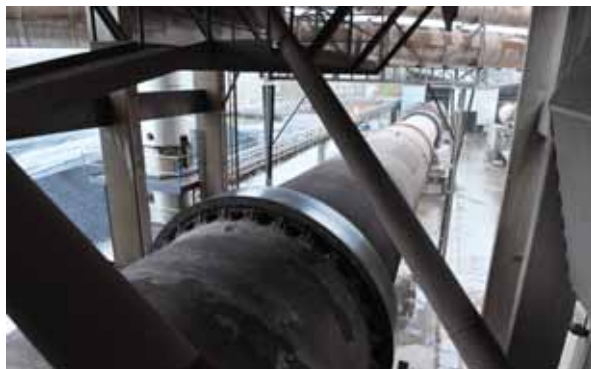
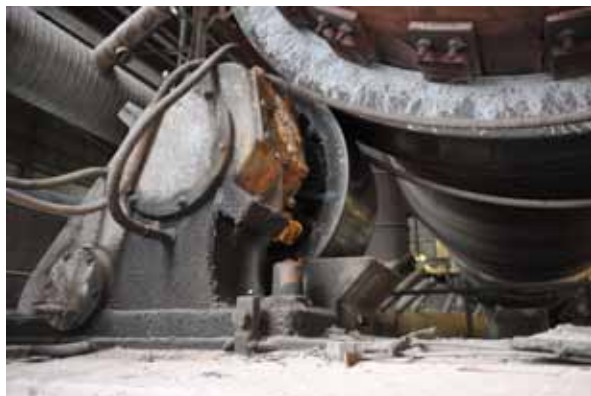
Ugn 3 är lagrad vid fem ställen längs den 88 meter långa ugnsmanteln. Under plåthöljet centralt i bilden finns den kuggkrans i vilken motorns kugghjul greppar in och driver ugnens rotation. Numera drivs båda ugnarna med hydraulmotorer från Hägglunds. **Foto SOA 2010**

med jämna mellanrum. Vid ugn 3 och 4 används ett system där stödrullar som håller emot de krafter som vill förflytta ugnsröret nedåt mot kylaren finns placerade vid drivstationernas löpringar. Konstruktionen medger att ugnens axiallast avlastas och en viss styrning av lagerställens placering i längsled kan göras. På detta vis sprids belastningen från ugnen ut över hela lagerytan, vilket minskar slitaget och ger en jämnare ugnsdrift.

Löpringar kallas de lagerbanor som sitter monterade runt ugnsröret. Vid uppvärmning – då löpring och mantel håller olika temperatur – kan löpringen deformera ugnsmanteln. För att förhindra detta finns ett mellanrum mellan löpringen och ugnsmanteln.

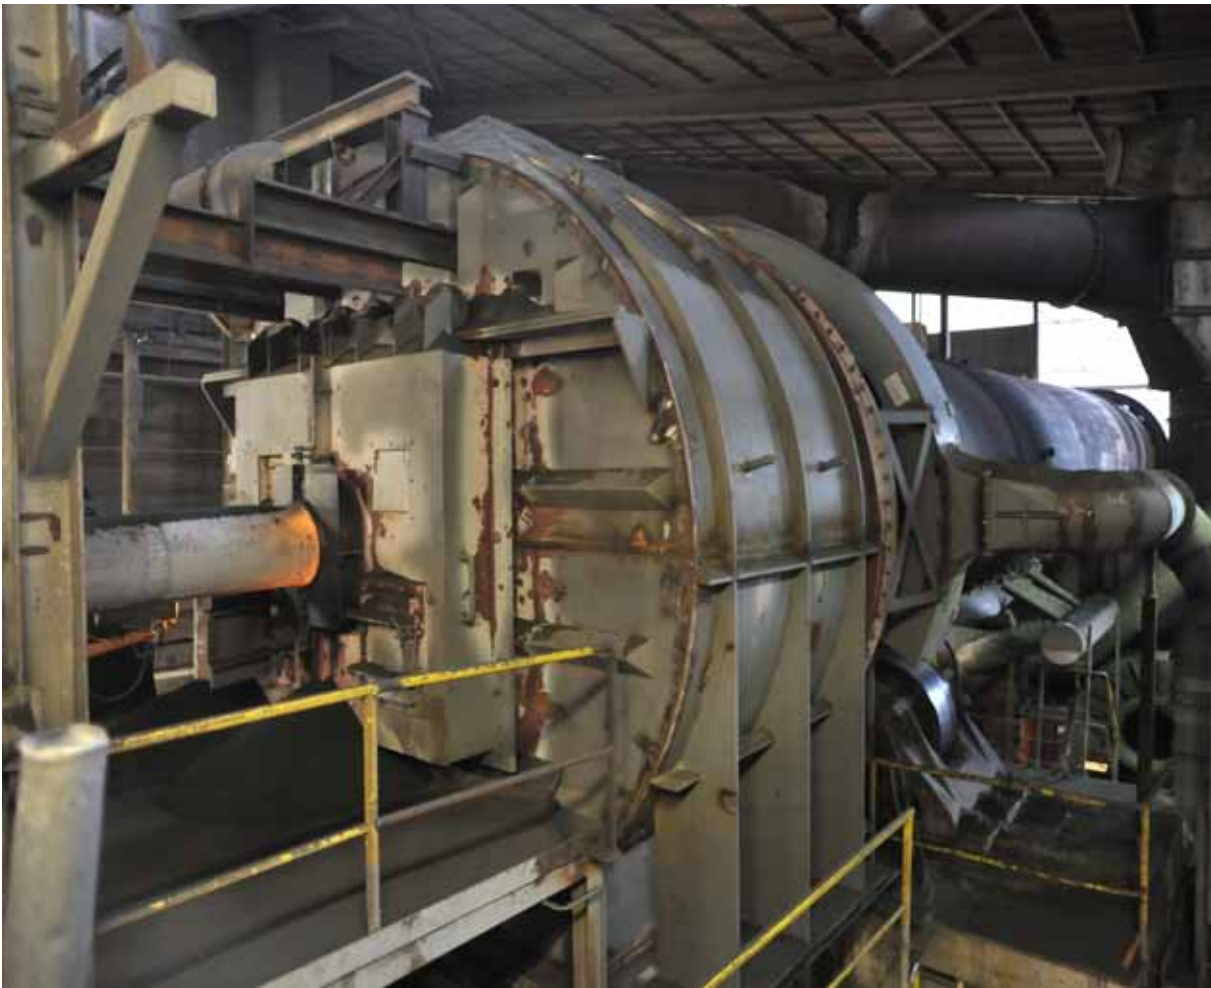
Brännarplan vid ugn 3 där den rödglödgrade brännarlansen sticker in i ugnen genom en isolerande skjutport som dras åt sidan då man behöver komma in i ugnen för service och underhåll. Strax framför rullagret syns den mantel som suger upp eventuella ugnsgaser som läcker ut i omgivningen. Längs sidan av ugnen sitter ett ventilationsrör med munstycken vinkelrätt mot ugnsmanteln. Röret används för att styra kylluft mot den varmaste delen av ugnen så att tegelinfordringens livslängd kan ökas. **Foto SOA 2010**

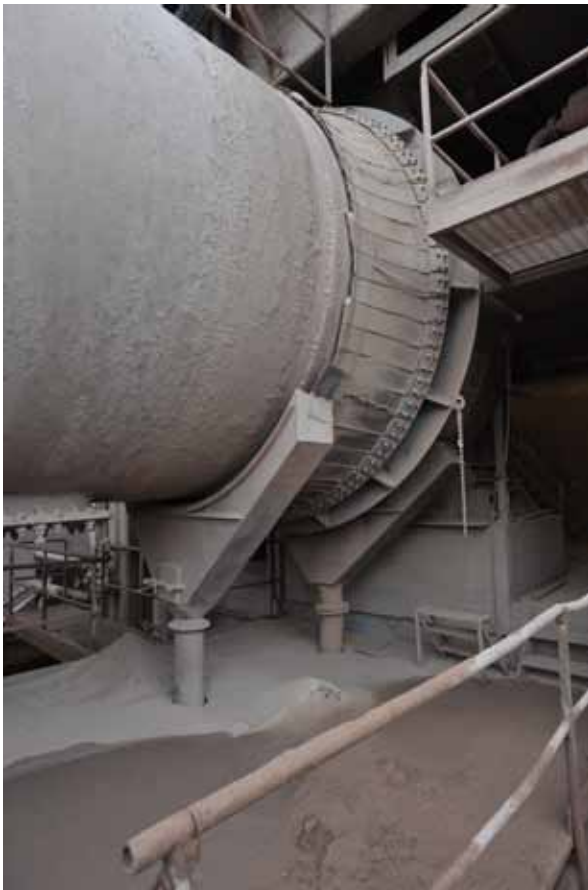
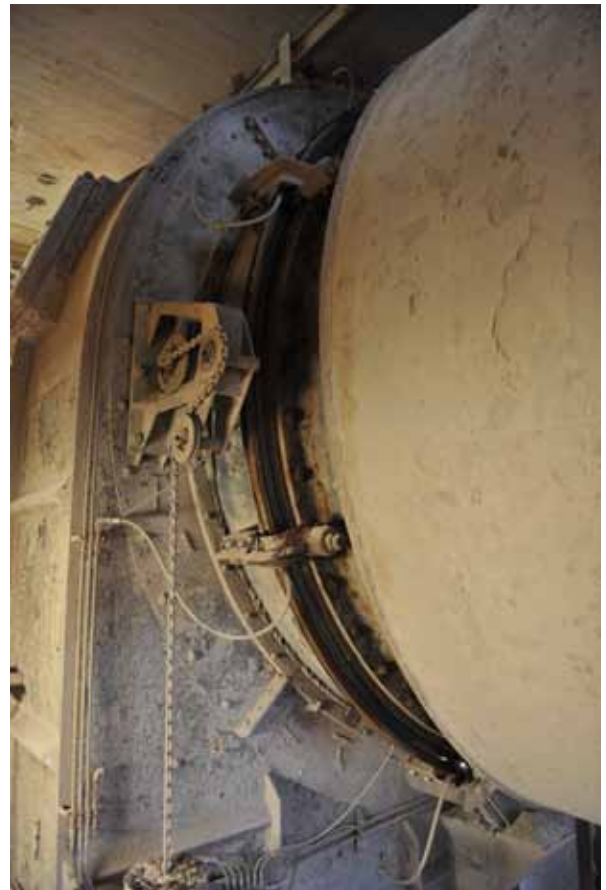
Ovan syns inmatningszonerna till ugn 3 och 4. Olika tekniska lösningar borgar för att råmjölet stannar i ugnen och att det inte läcker in tjuvluft som kan störa förbränningen. Nedan syns drivpunkten och en av löpringarna på ugn 4.  
**Bilder SOA 2010**

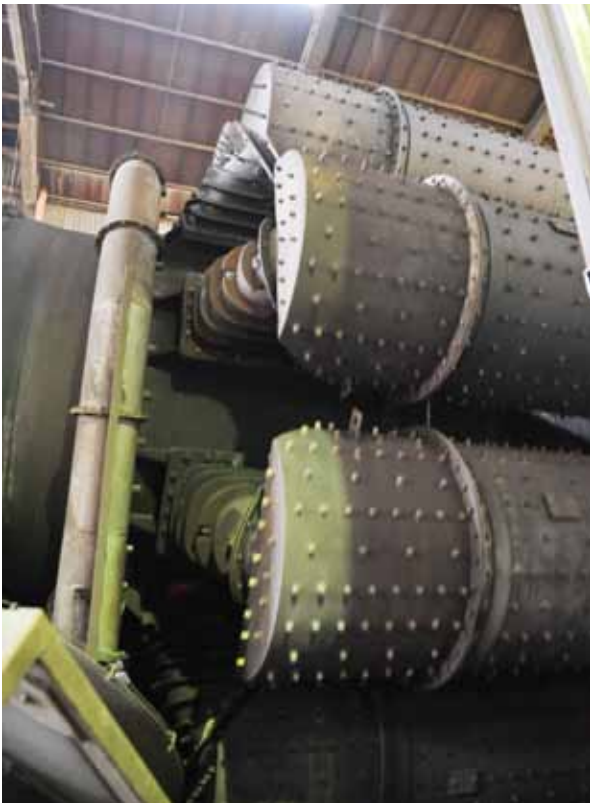
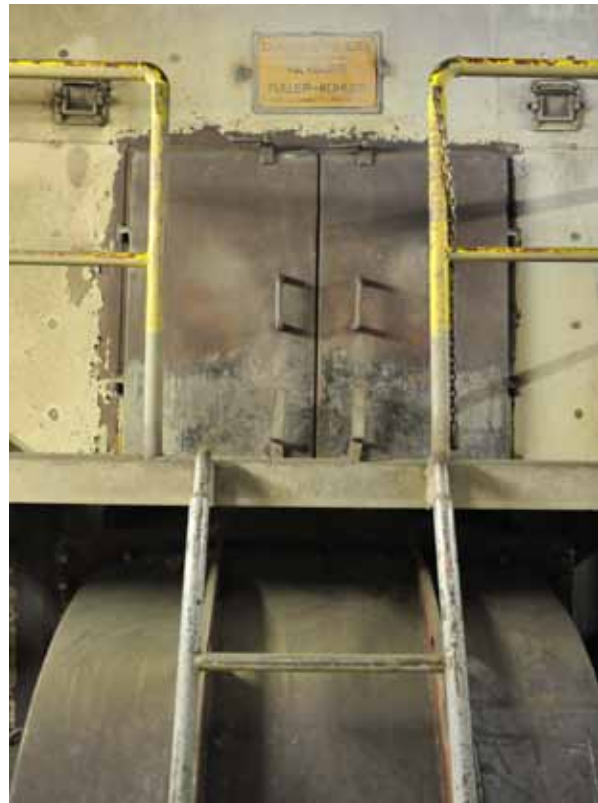
Till vänster syns planetkylaren på ugn 4 och till höger delar av den rostkylare av modell Fuller som verkar i ugnslinje 3.  
Foto SOA 2010

De två ugnslinjerna i Degerhamn är försedda med två helt olika kylsystem för att reducera värmen i klinkern efter bränningen. Ugn 3 har en kylare av märke Fuller och som arbetar enligt principen med en luftström genom en rost där klinkern transporteras fram samtidigt som den kyls. Temperaturen på klinkern är drygt 1 000 °C när den kommer ut ur ugnen och det är mycket viktigt för cementkvaliteten att klinkerna tas ned till åtminstone under 800 °C så fort som möjligt annars kan cementmineralernas sammansättning förändras, vilket försämrar kvaliteten på det färdiga cementet.

Klinkerkylare tillverkas enligt flera olika konstruktionsprinciper vanligen antingen som planetkylare – så kallade UNAX-kylare – som fästs utanpå ugnsröret eller som rostkylare, vilken placeras direkt efter ugnen. Båda modellerna bygger på att flödet av klinker ut ur ugnen möter en kraftig luftström som effektivt sänker temperaturen. Värmeekonomin i en rostkylare är bättre än vid användandet av satellitkylare eftersom den senares luftström begränsas av den luftmängd som kan förbrukas vid förbränningen i ugnen. I Degerhamn används en rostkylare med ett

steg för ugn 3 och en planetkylare vid ugn 4. Rostkylaren arbetar med en teknik där cementklinkern flyter ovanpå en kraftig luftström samtidigt som hela klinkerbädden matas fram mekaniskt genom kylaren. Luften passerar genom klinkerbädden och det motstånd som alstras när luften tränger igenom, skapar ett så kraftigt övertryck på undersidan av bädden att klinkern håller sig flytande ända fram till att den faller ned i en uppsamlingsficka och förs vidare till klinkersilorna. När klinkern lämnar kylaren har den en temperatur på strax över 100 °C.

Planetkylaren är en konstruktion som består av ett antal cylindrar som sitter fast kring ytterkanten av utloppsändan på det långa ugnsröret. Hål i ugnsmanteln står i förbindelse med rören och i takt med ugnens rotation förs den brända klinkern ut i kylarrören. Eftersom kylaren är separerad från ugnsutrymmet sjunker temperaturen på klinkern tämligen snabbt för att därefter ytterligare kylas i den efterföljande processen. Planetkylare är inte riktigt lika effektiva som en rostkylare och luftmängden genom kylarrören bestäms av hur mycket förbränningsluft som behövs.

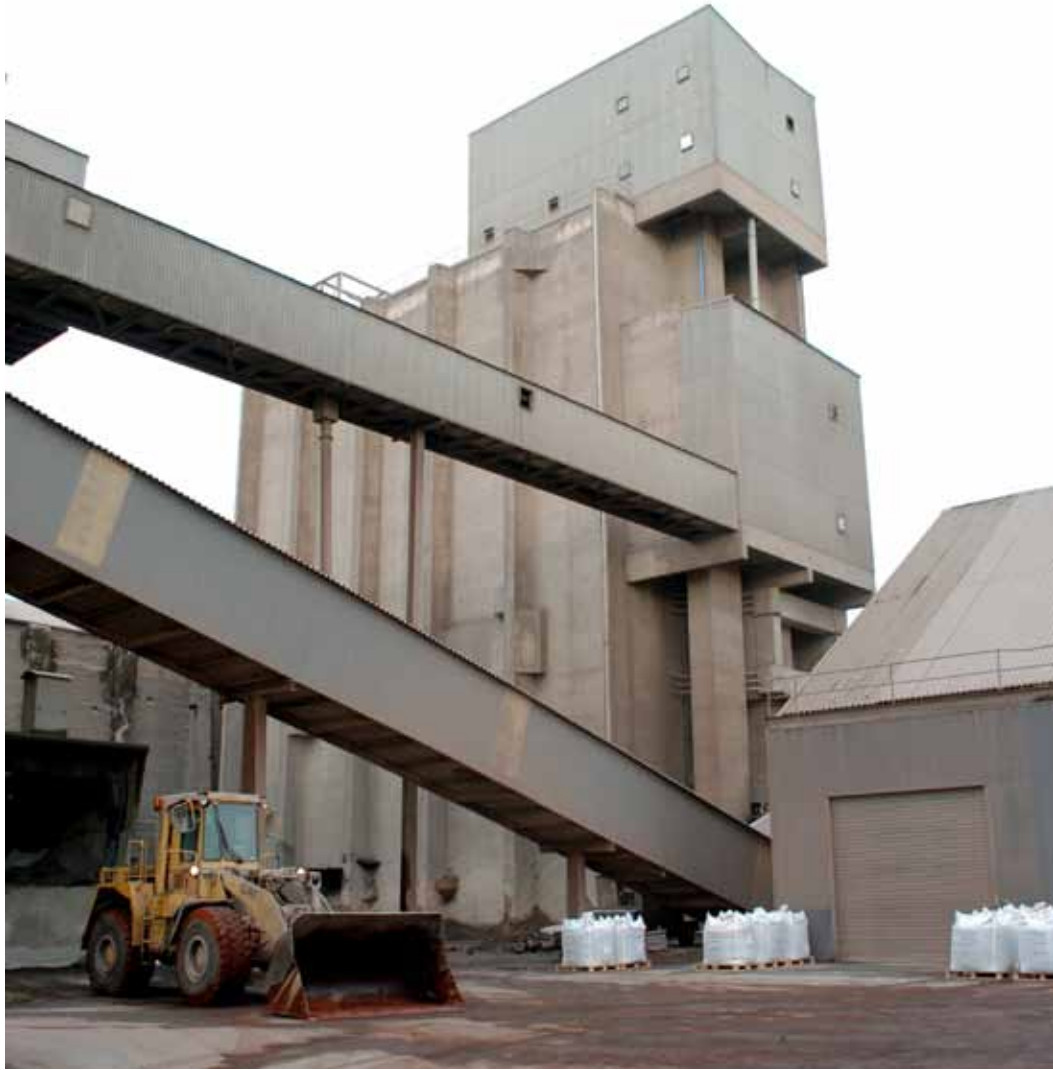
I denna mäktiga betongbyggnad lagras cementklinker i väntan på vidare transport till cementverket genom den övre bandgången. I den undre forslas krossad kalksten från stenlagret till råverket. Hjullastaren är i färd med att lasta den starkt rödfärgade leran bauxit. **Foto LKU 2010**

När cementklinkern lämnar ugnarnas kylare lagras den innan vidare transport till cementverket. Lagringsförhållandena är viktiga eftersom klinkern lätt förstörs på ytan om den utsätts för fukt. Transporten sker genom slutna transportörer. Klinkerlagret uppfördes år 1956 och rymmer ungefär 15 000 ton. Klinker som av någon anledning är av sämre kvalitet kan lagras tillfälligt i en liten så kallad slasksilo för senare uppblandning med övrig klinker. Här finns plats för cirka 700 ton.

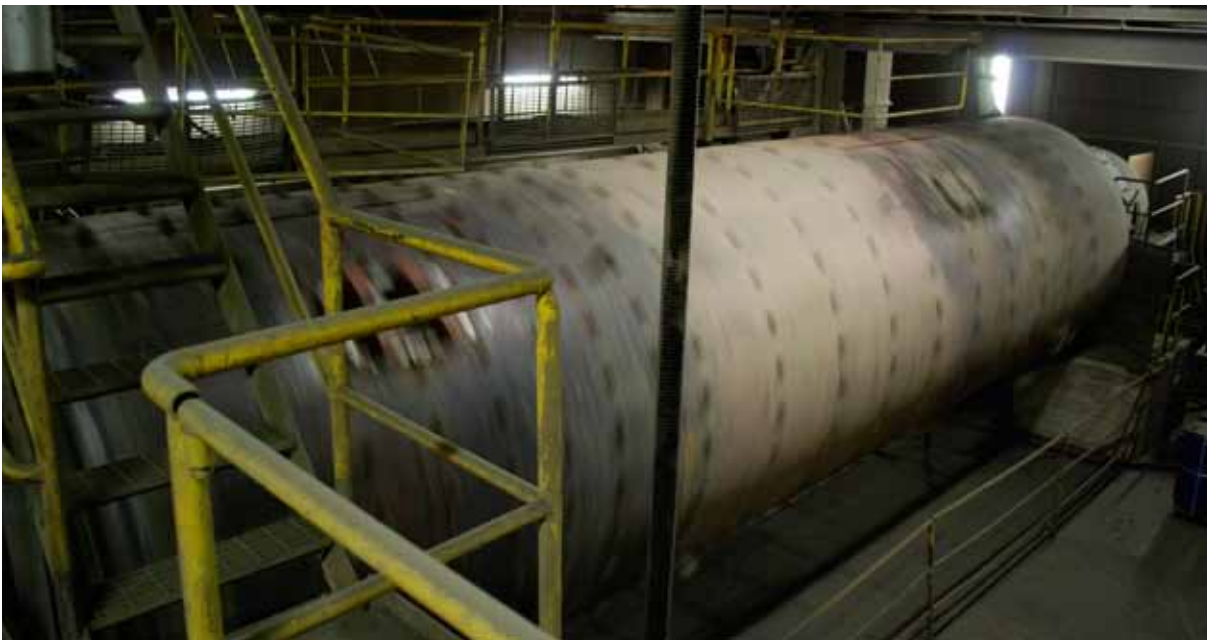
Ljudnivån här vid cementkvarn 4 i drift är mycket hög. Kvarnen är av fabrikat FLS och byggdes år 1966. Kapaciteten ligger på 42 ton per timme och trumman roterar med 17,5 varv per minut. **Foto LKU 2010**

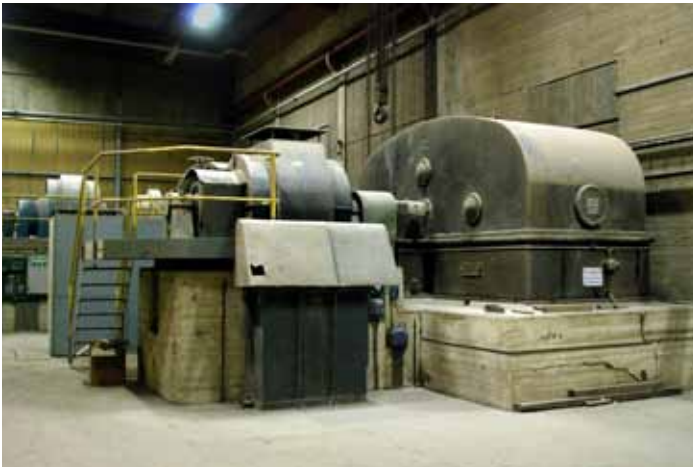
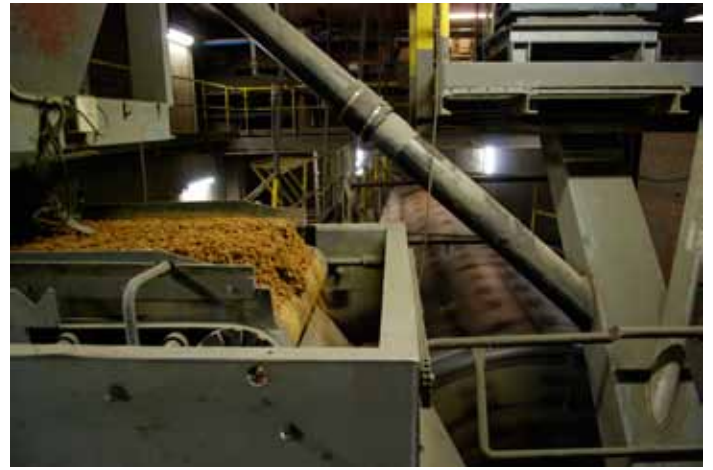
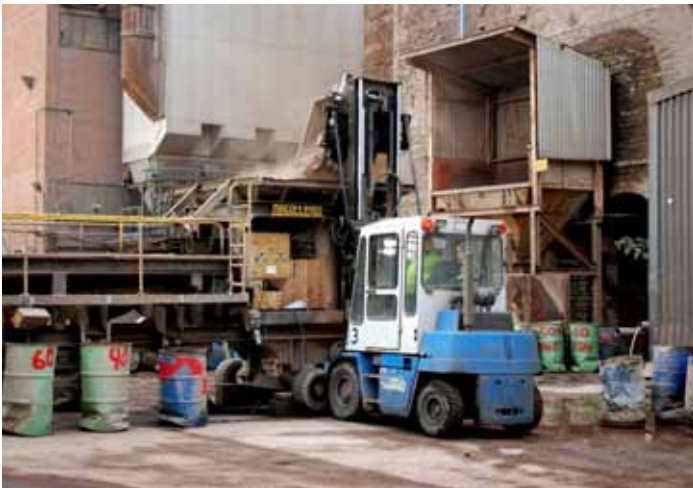
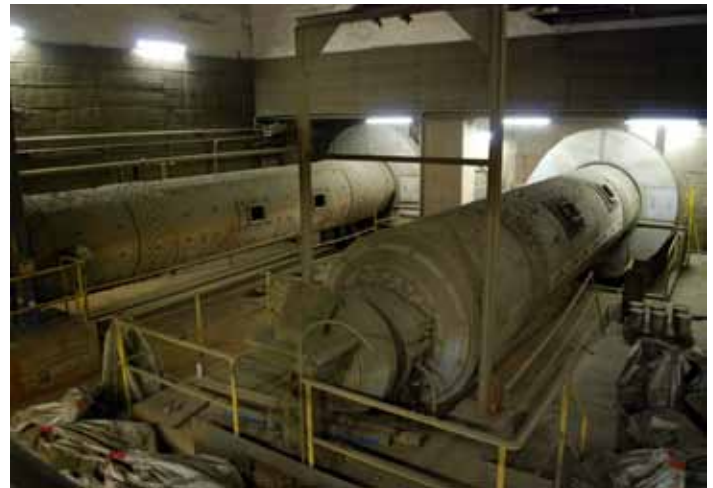
Övre vänstra bilden: För att driva de tunga cementkvarnarna behövs kraftiga elmotorer som för in kraften i kvarnarna via stora växellådor. Märket FLS som syns på växellådans sida står för Frederik Læssøe Smidth, den danske ingenjör som i början av 1880-talet grundade det företag som senare kom att bli en av cementindustrins viktigaste maskinleverantörer.

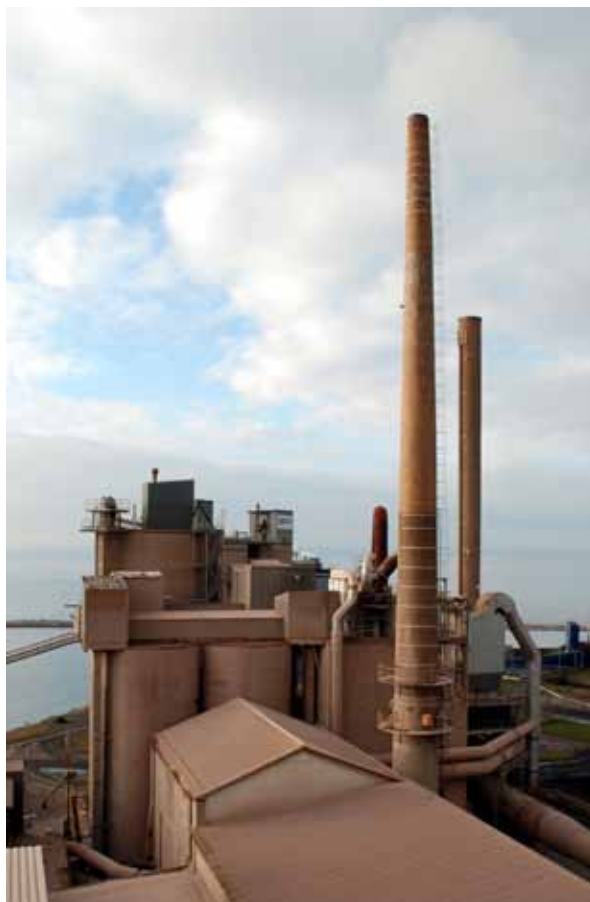
Anläggningen sedd från klinkerlagrets tak med ugn 4 längst ner i högra hörnet. Skorstenen i tegel närmast kameran uppfördes i samband med ugn 3 och betongskorstenen längre bak tillhör ugn 4. **Foto LKU 2010**

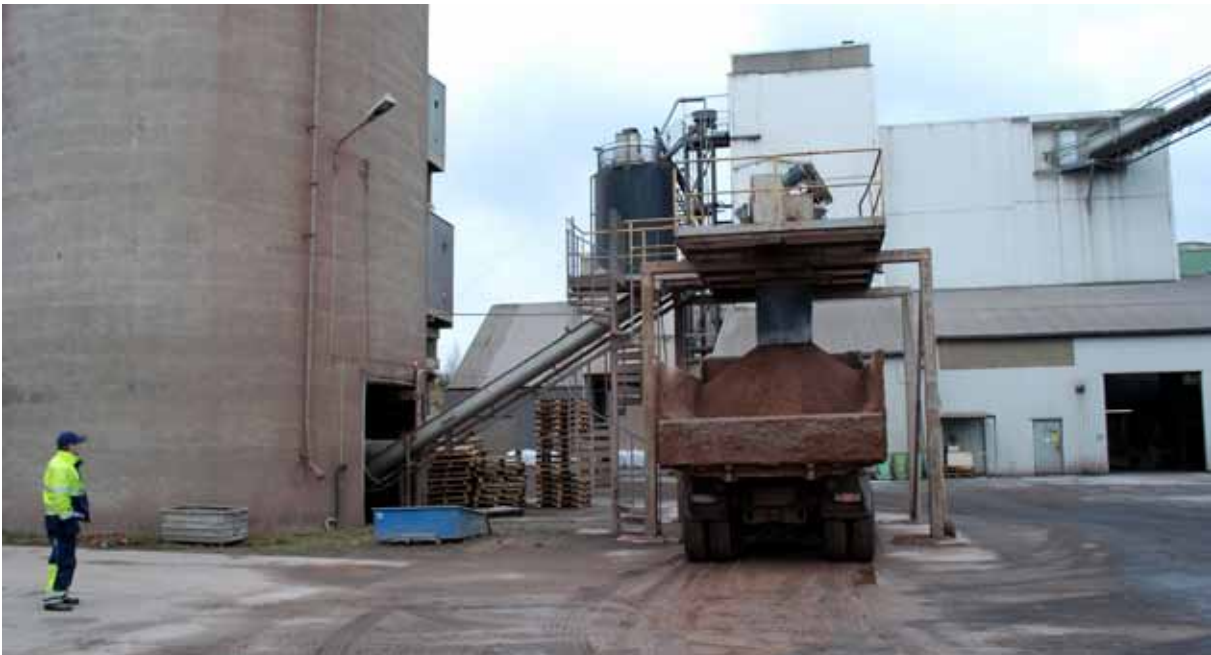
I denna silo lagras stoft från cementugnarnas elfilter – CKD (Cement Kiln Dust). En del av detta stoft kan inte återvinnas utan läggs på deponi i närheten av kalkstensbrottet. På bilden väntar Teddy Gustavsson medan flaket på hans lastbil fylls med CKD. **Foto LKU 2010**

Cementugnsstoft – Cement Kiln Dust, CKD – är en alkalisk biprodukt vid cementtillverkning som till största delen återvinns och går in i processen igen. Resten av stoftet läggs på deponi.

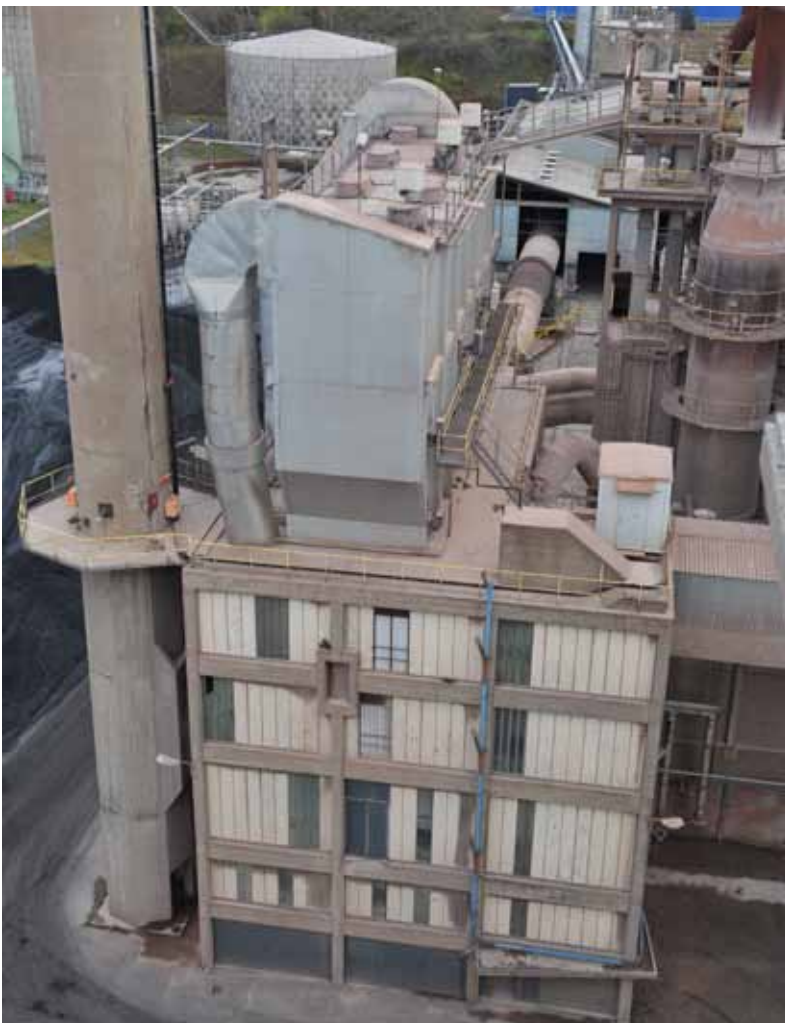
Elfiltret för ugn 4 sitter på toppen av ugnstornet och är en tämligen stor anläggning. **Foto SOA 2010**

Vid råmjölsstillverkningen uppstår ett fint råmjölsdamm som separeras från processluften i elektrofilter eller slangfilter. Ett elektrofilter arbetar efter en princip där de fasta partiklarna i luftflödet blir elektriskt laddade i ett elektrostatiskt kraftfält och därefter fastnar på en så kallad utfällningselektrod. Härifrån återförs materialet tillbaka in i processen. I Degerhamn finns elektrofilter vid ugn 3, ugn 4 och cementkvarn 4.

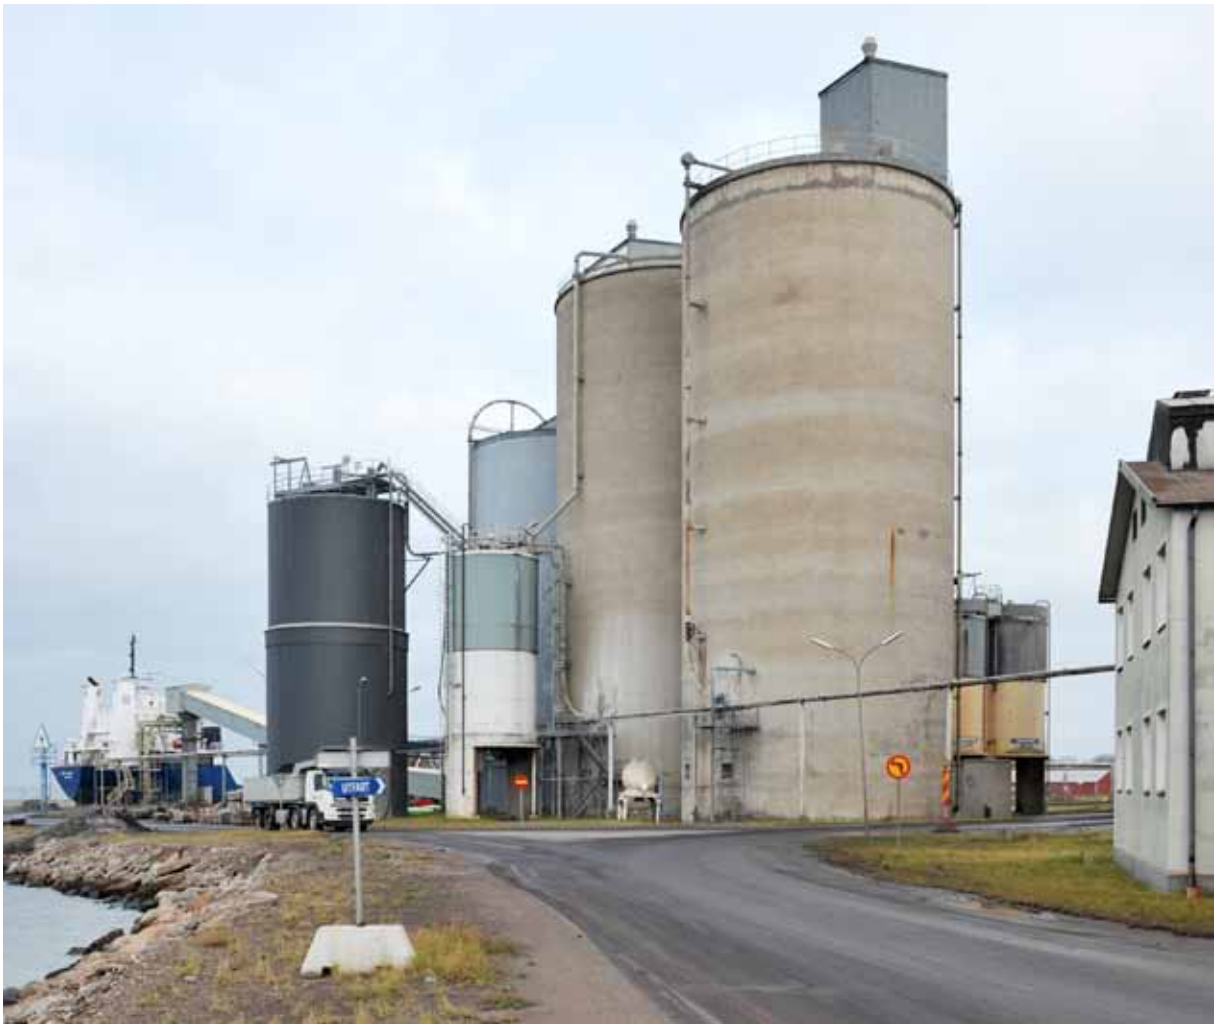
Cementsilo 9 och 10 rymmer 7 000 ton vardera.

Set Mobäck kontrollerar cementflödet i den transportör som förbinder silo 10 med packen. **Foto SOA 2010**

Efter cementverket hamnar det malda cementet i cementsilorna som benämns silo 9, 10 och 11. Silorna innehåller i nummerordning 5 000, 7 000 och 7 000 ton och är navet i den utlastning som sker både med fartyg, lastbilar och via säckningen. Silorna är försedda med botten tömning och fluidicerande bäddar där en luftström hjälper till att hålla cementet svävande vid tömning..
