# Degerhamn cementfabrik

Industri- och kulturhistorisk dokumentation

Industri- och kulturhistorisk dokumentation och värdering

Cementa AB / HeidelbergCement

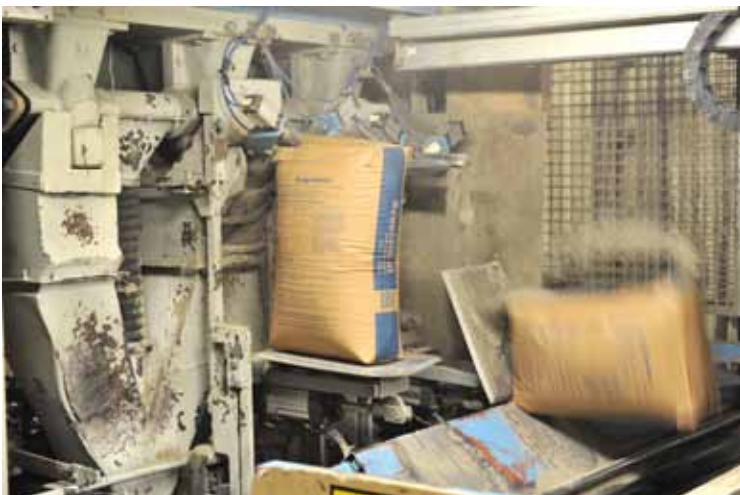
Säckfyllningsmaskinen fungerar på ungefär samma sätt som de så kallade Flux-packar som lanserades av företaget F.L. Smidth under 1930-talet. Idag slipper dock packaren att sitta framför påfyllningsröret och manuellt trä på varje säck innan fyllning. En robot hämtar istället den tomma säcken och tär på den på röret. **Foto SOA 2010**

Packningen av anläggningscementet sker i en helautomatisk säckningsmaskin som körs i kampanjer mot det pallager som finns i direkt anslutning till packen. Cementet levereras även packat i storsäckar om 1 ton.

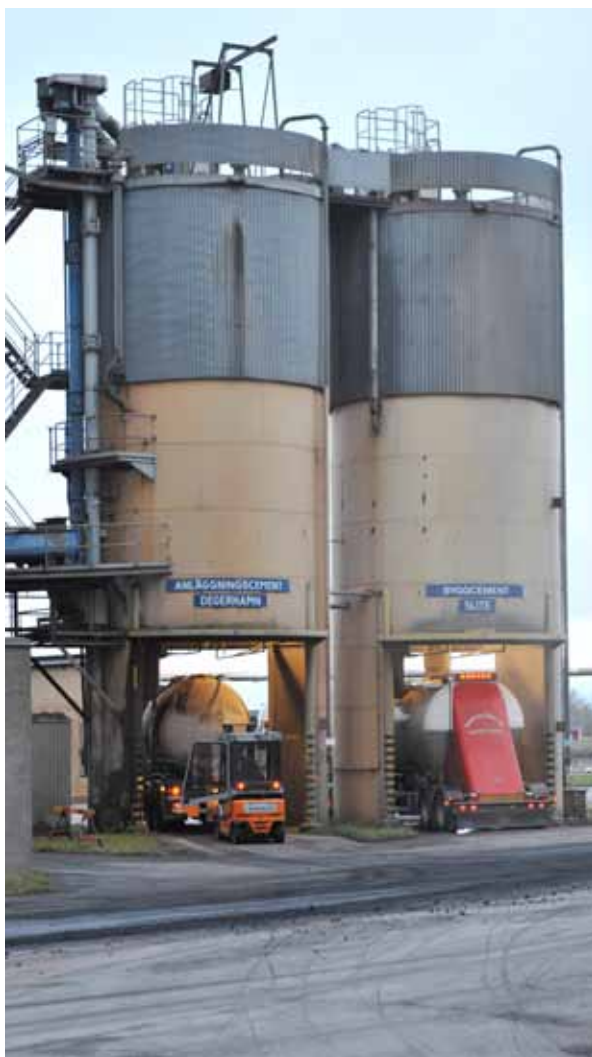
Utlastningen till bulkbil sker från två silor på den norra sidan av cementsilokomplexet. En silo för byggcement och en för anläggningcement. Anläggningen är automatiserad och chaufförerna lastar sina bilar utan assistans från fabriken personal. **Foto SOA 2010**

Huvudelen av leveranserna sker som lös cement med fartyg som fylls via den automatiska lastningsanordning som infördes redan år 1959. Viss del av leveranserna – främst till närområdet – sker även med bulklastbil som fylls från de utlastningsfickor, vilka uppfördes år 1968. Säckat cement lastas på pallar som liksom storsäcksprodukterna går med lastbilsfrakt till konsumenterna.

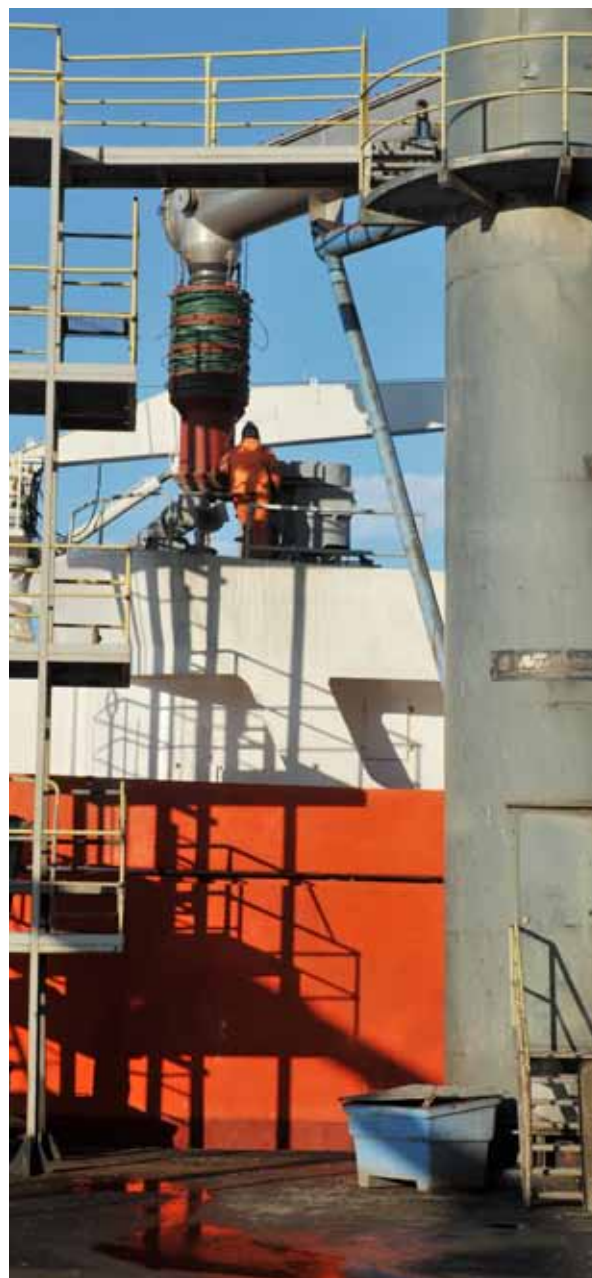
Fartygen fylls via en grov rörledning som ansluts med en strumpa till fartygets eget distributionssystem. På bilden är Västanvik på väg att anslutas. **Foto SOA 2010**

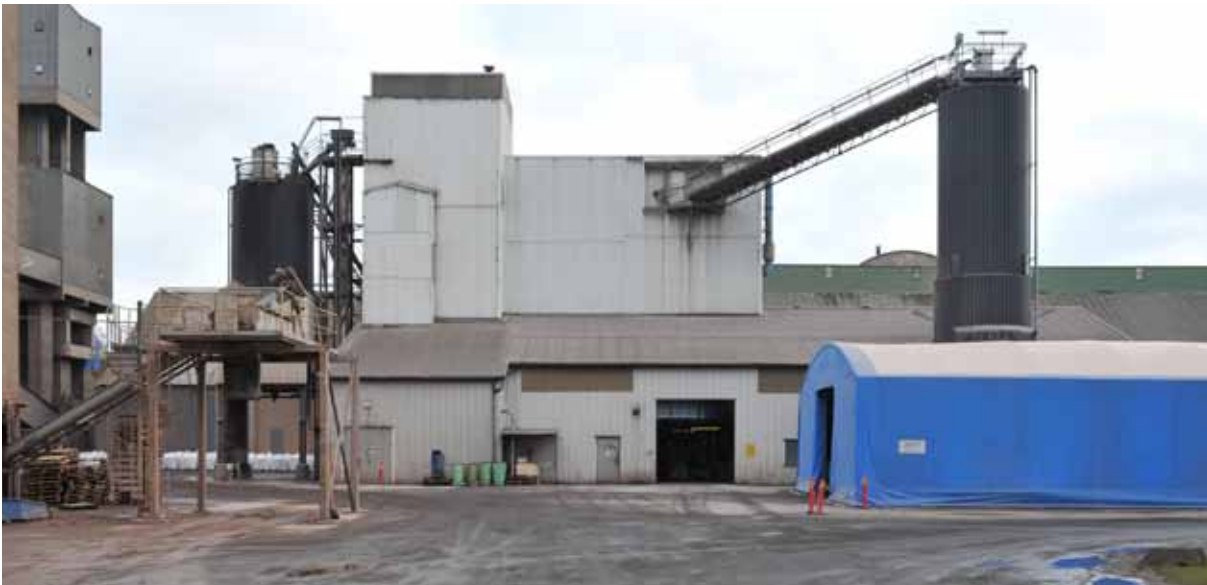
Agitatorverket eller microcementtillverkningen ligger i en separat byggnad inne på fabriksområdet. Anläggningen har en egen silo för byggcement från Slite som används som råvara till en av kvaliteterna. **Foto SOA 2010**

En viktig produkt som tillverkas i Degerhamn är det så kallade microcementet som främst används vid injekteringar av berggrund och betongkonstruktioner. Råvaran till cementet är anläggningscement (Slite byggcement för Microfine 20) som mals i så kallade agitatorkvarnar ned till önskad finhet. Idag tillverkas mikrocement i fyra kvaliteter: Ultrafine 12, Ultrafine 16, Microfine 20 och Injektering 30. Siffrorna i produktbeteckningarna motsvarar utmalningsgraden i tusendels millimeter ( $\mu\text{m}$ ). Produkterna levereras i 20 kg säckar och i storsäck via lastbil direkt från fabriken i Degerhamn.

Tillverkningen startade med två kvarnar år 1995 och utvecklades med ytterligare två kvarnar fyra år senare. All packning i både 20 kg säck och storsäck sker inne i byggnaden som kan betraktas som en egen liten tillverkningsenhet på fabriksområdet. Produktionen är till stora delar kundorderstyrd men ett mindre lager av storsäck finns i ett angränsande tältlager.

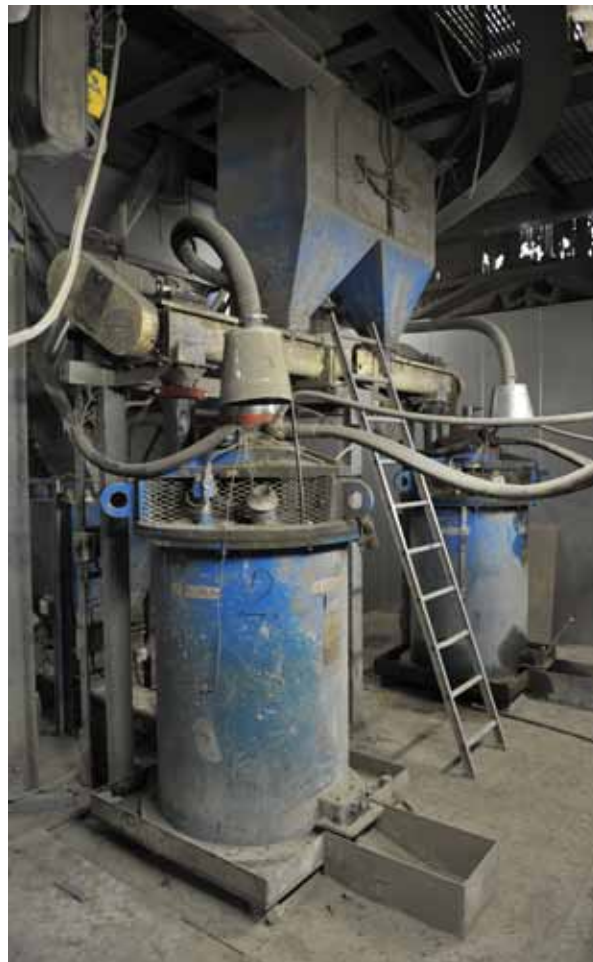
Två av kvarnarna som används till microcementmalningen. Kvarnarna drivs av hydraulmotorer. **Foto SOA 2010**

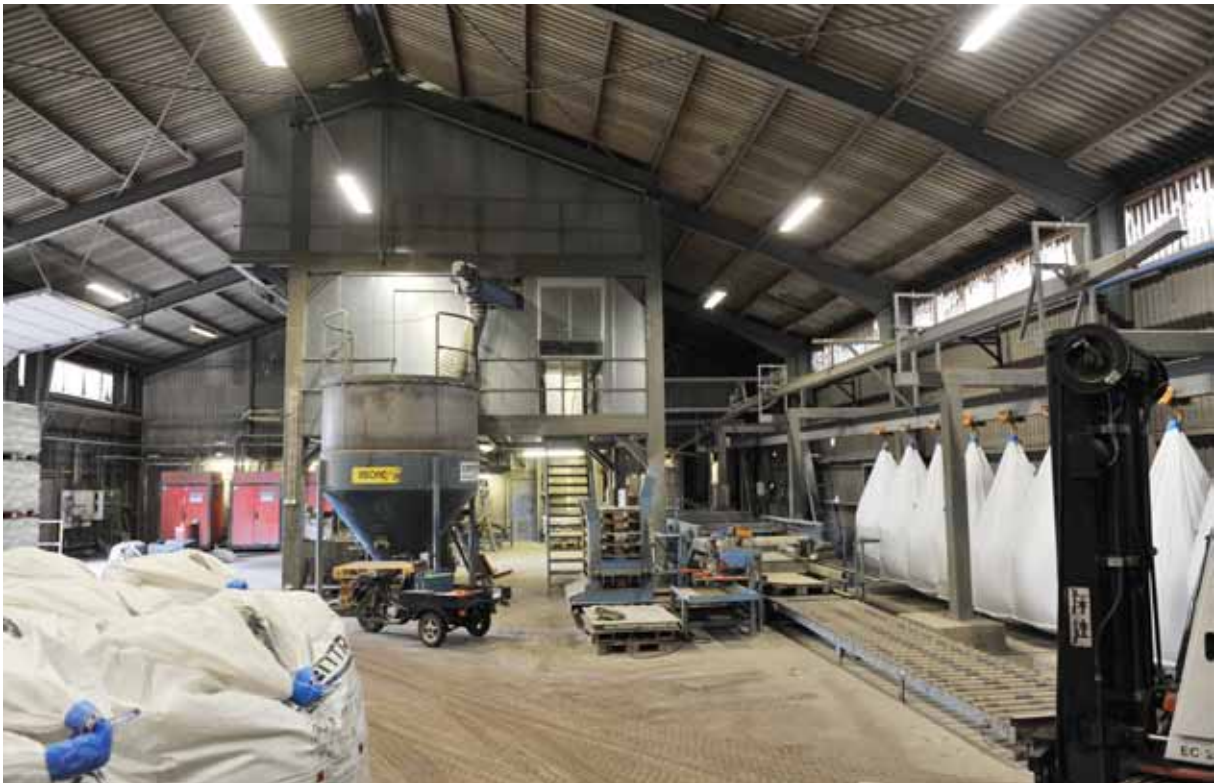
Överst: Interiör från Agitatorverket med storsäcksutlastning och hydraulpumpar (röda skåpen) till kvarnmotorerna.

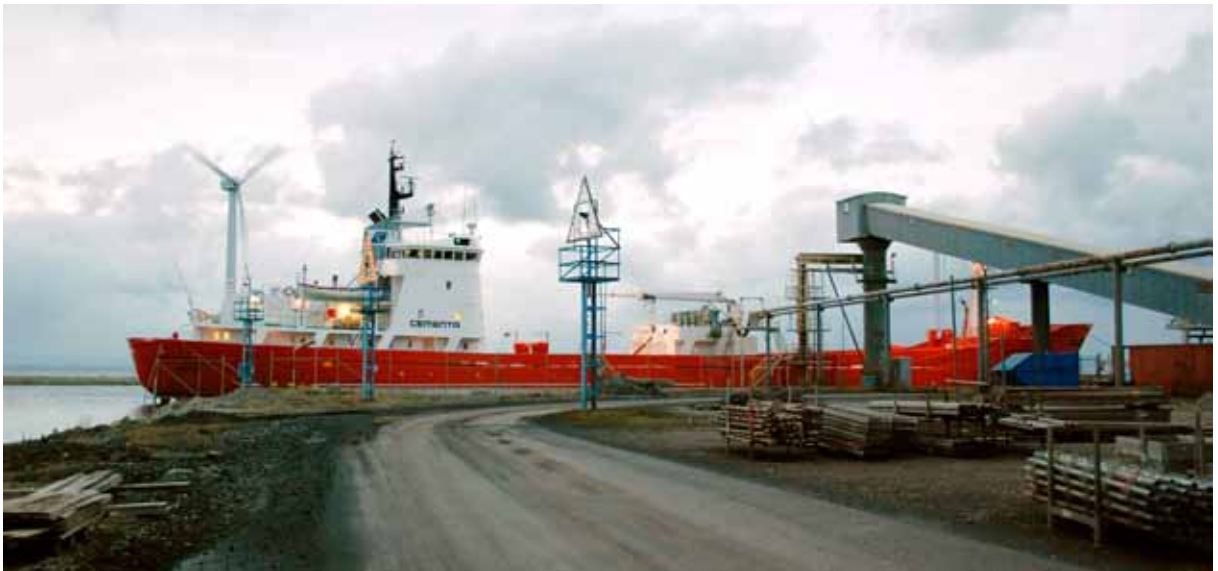
Från cementsiloanläggningen forslas cementet via transportband som löper inuti den blå bandgången och vidare ner i fartyget som har plats för maximalt 3 300 ton.

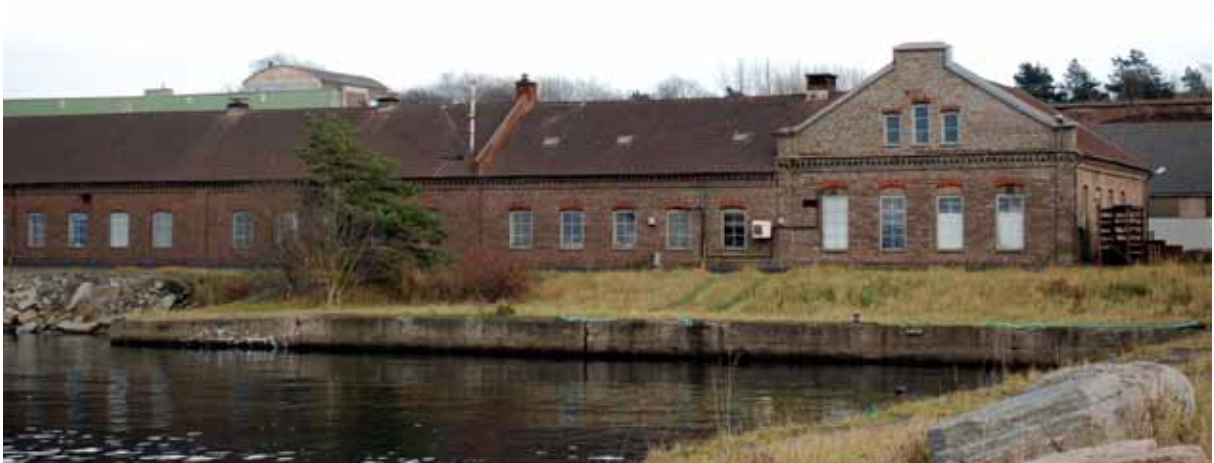
Denna vackra verkstadsbyggnad uppfördes på 1910-talet med fasader murade av kalksten och stickbågiga fönster.  
**Foto LKU 2010**

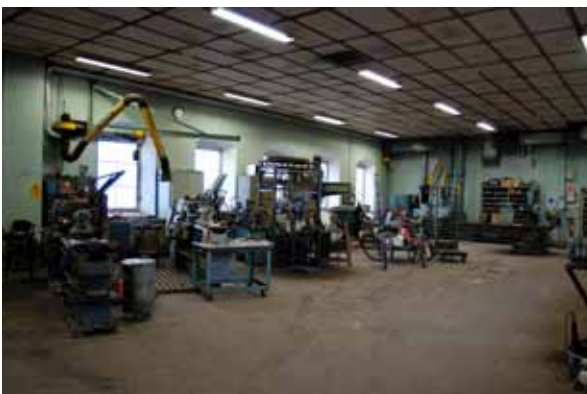
Större delen av nödvändiga reparationer och löpande underhåll sköts på plats på fabriken. Bilden är tagen inne i en av verkstäderna. **Foto LKU 2010**

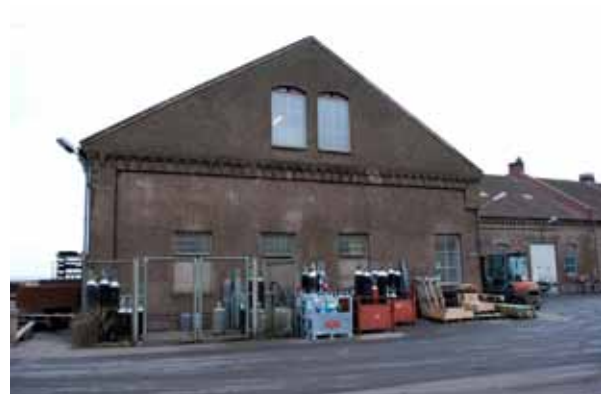
Bakom dessa fasader finns cementfabrikens förråd. Kalkstensfasaderna har vid någon tidpunkt försetts med puts.  
**Foto LKU 2010**

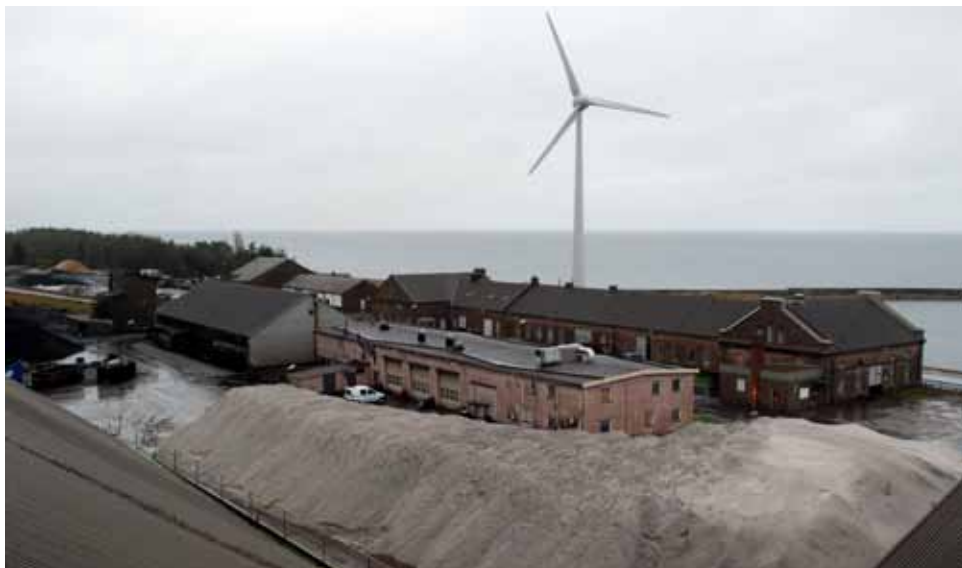
Bilden är tagen från stenlagrets övre del mot söder. Tekniskt kontor och fordonsverkstad finns i den rosa byggnaden och strax bakom denna syns en av fabriken's äldsta byggnader som inrymmer verkstäder och förråd. Den stora sandhögen i förgrunden utgör en av råvarorna i cementtillverkningen. **Foto LKU 2010**

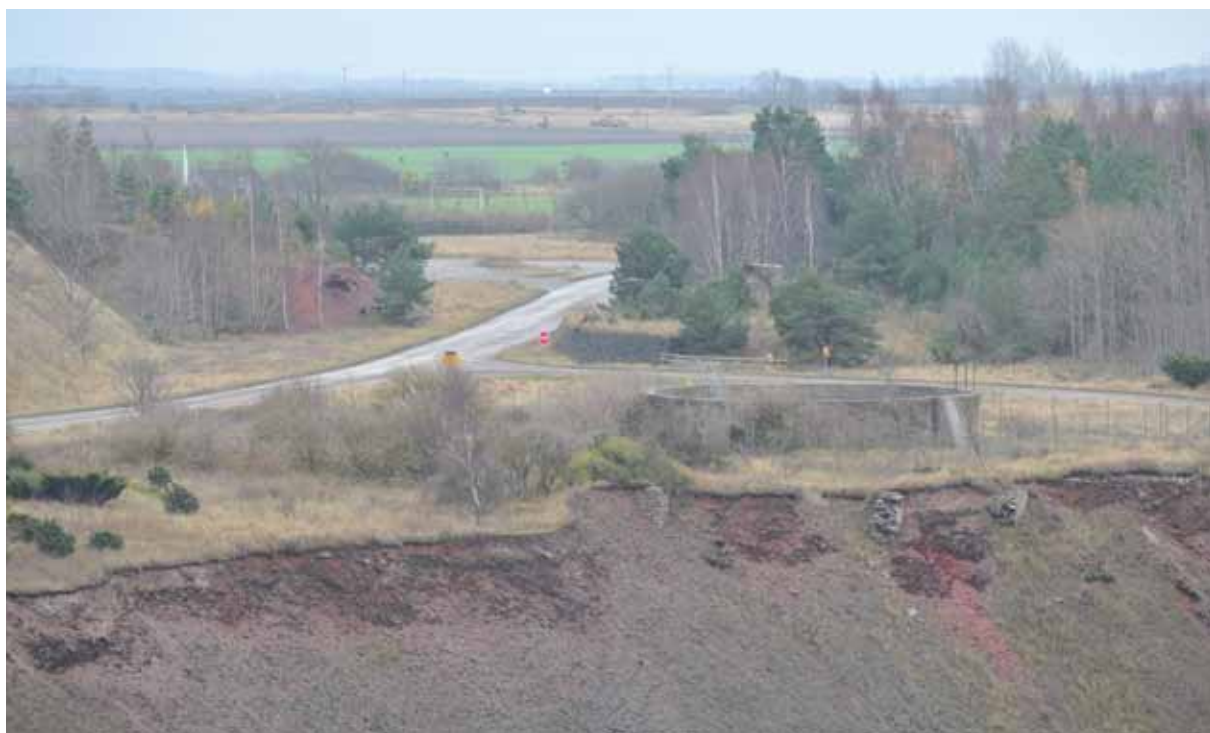
Från toppen av cementsilorna kan man skymta anläggningsmaskiner vid kanten av gruvan ca 4 km söder ut. Skifferaskan i förgrunden gömmer fundament för de högbanor som ledde fram till masugnsanläggningen och krossen. **Foto SOA 2010**
