UPPDRAGSNAMN
Cementa Slite

DEPONIERNAS PÅVERKAN PÅ VATTENKVALITETEN VID VATTENFYLLNAD AV ÖSTRA OCH VÄSTRA BROTTET

WSP Sverige AB

Nedlagda deponier, sammanställning av information

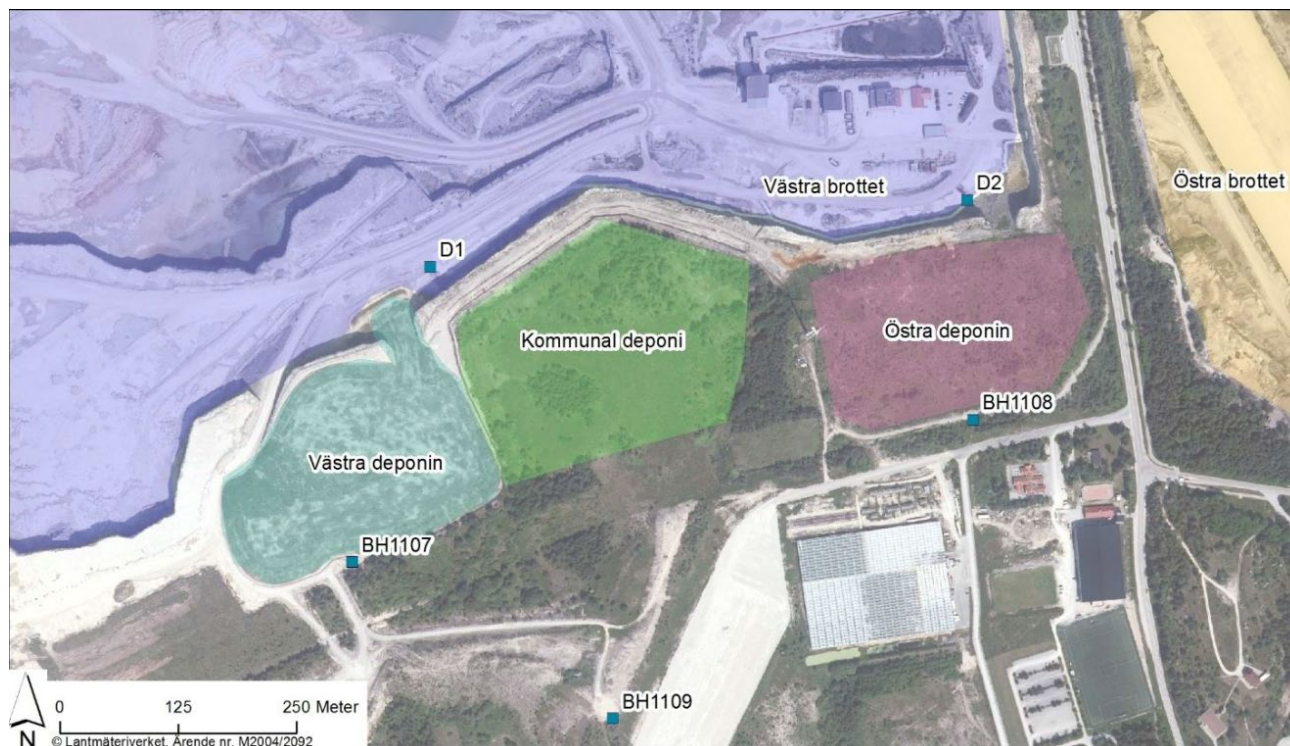
Figur 2. Provtagningsplatser vid deponier i anslutning till kalkbrott i Slite.

I den löpande kontrollen av deponierna tas vattenprov nedströms den västra deponin (D1) som är nyast (Figur 1) samt nedströms hushållsdeponin och den östra askdeponin (D2). Vattnets pH-värde i station D1 har legat kring 12,5, vilket innebär att karbonatiseringsgraden är låg. (Fram till 2016 visade mätningarna på konstant pH-värde kring 12,5 därefter har laboratoriet periodvis angett värdet >11 dock av och till värden runt 12,5. Därför har det antagits att värdet hållit sig kring 12,5.)

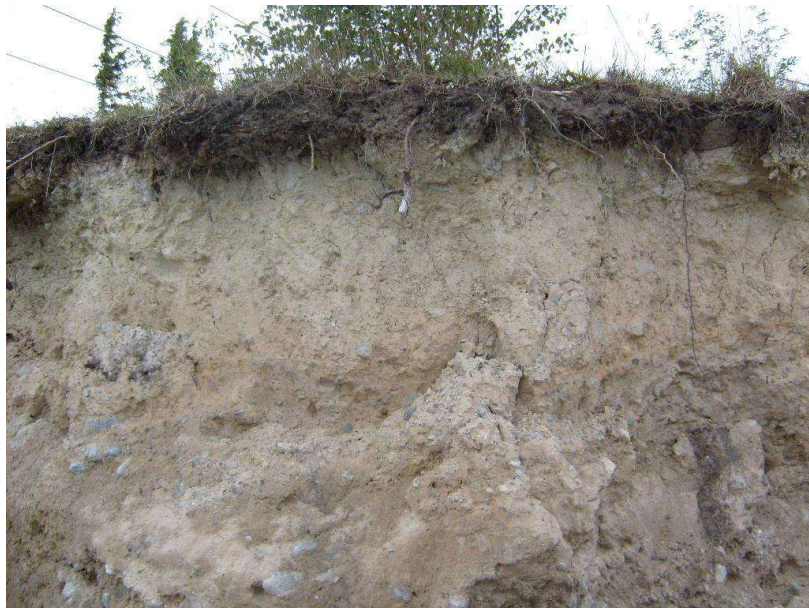
Figur 2: Moränlera strax söder om Västra brottet.

Söder om Västra brottet där deponierna är belägna fanns ursprungligen jordlager (några meter mäktigt) bestående av moränlera/lerig morän med låg vattengenomsläpplighet. Moränleran överlagras av ett tunt organiskt jordlager på någon eller några decimeter, se Figur 2.

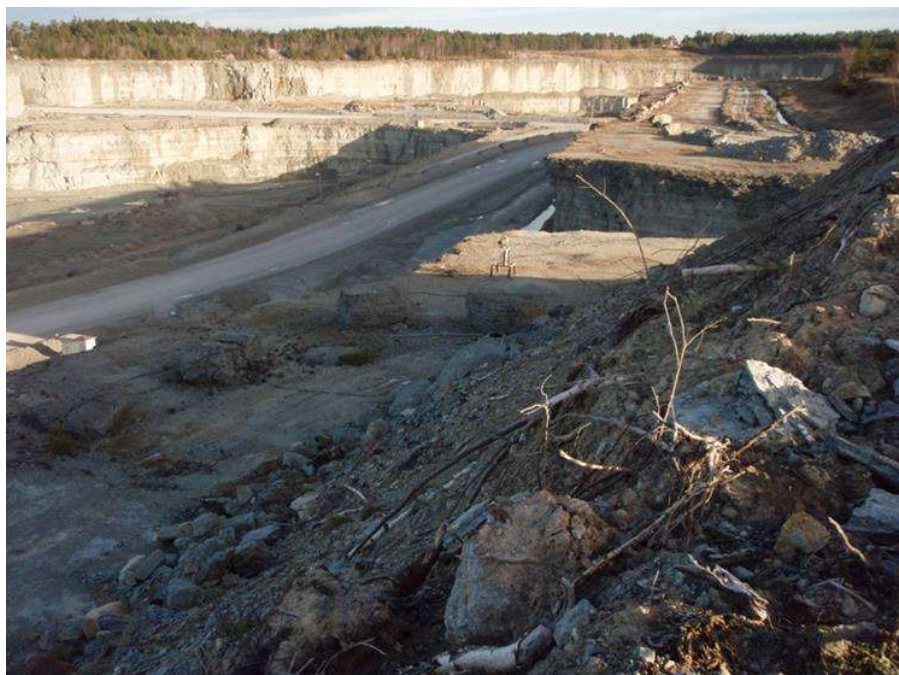
Figur 3: Foto från Västra deponin åt öster (taget innan deponin täcktes). I bilden syns deponeringsfickans öppning mot Västra brottet och den avbanade kalkstenshällen i kanten av brottet. Den kommunala deponin syns i bildens övre högra kant. De diken som avleder yttligt vatten från deponiområdena syns också i bilden

Enligt SGU:s jorrdjupkarta ökar jordlagrens mäktighet åt söder upp till ca 5-10 m för att sedan minska ner mot Bogevisken. Inför brytning av kalkstenen avbanas jordlagren. Norr om deponeringsfickorna finns således inga naturliga jordlager kvar, se Figur 3. Under den kommunala deponin finns eventuellt naturliga jordlager kvar på kalkstensberget. I området söder om den Västra och den kommunala deponin, ner mot Bogevisken finns en vall uppbyggd av avbaningsmassor.

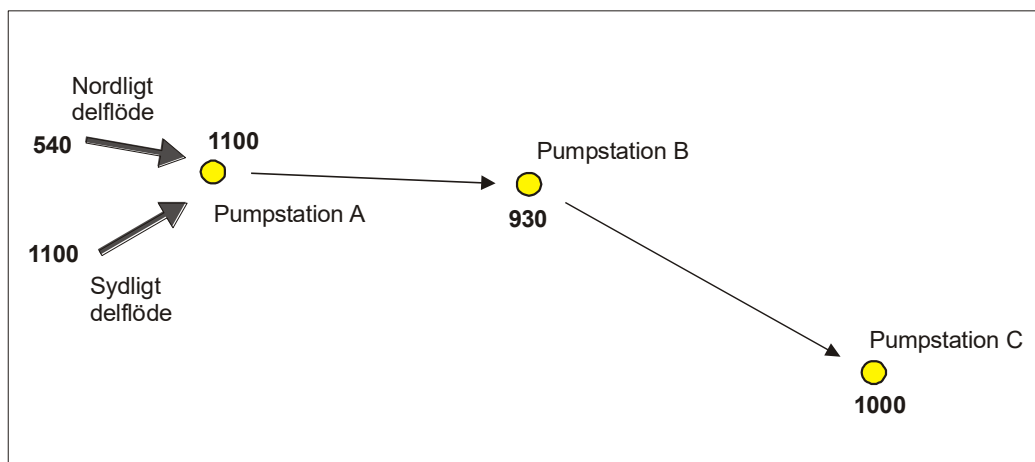
Figur 4: Kloridhalter i Västra och Östra brottet i september 2008. Angivna siffror avser kloridhalt i mg/L.

Det vatten som läcker in i och avleds från Västra brottet via Östra brottet till Östersjön består delvis av saltvatten (relikt och/eller inträngande havsvatten). Typiska kloridhalter i vattnet uppgår till cirka 1000 mg/l. I Figur 4 är analyserade kloridhalter i september 2008 vid provtagning i Västra och Östra brottet illustrerade. Pumpstation A och B är belägna i Västra brottet och pumpstation C i Östra. Från pumpstation C leds vattnet ut i havet. Till pumpstation C leds även vatten från deponin (ej markerat i figuren).

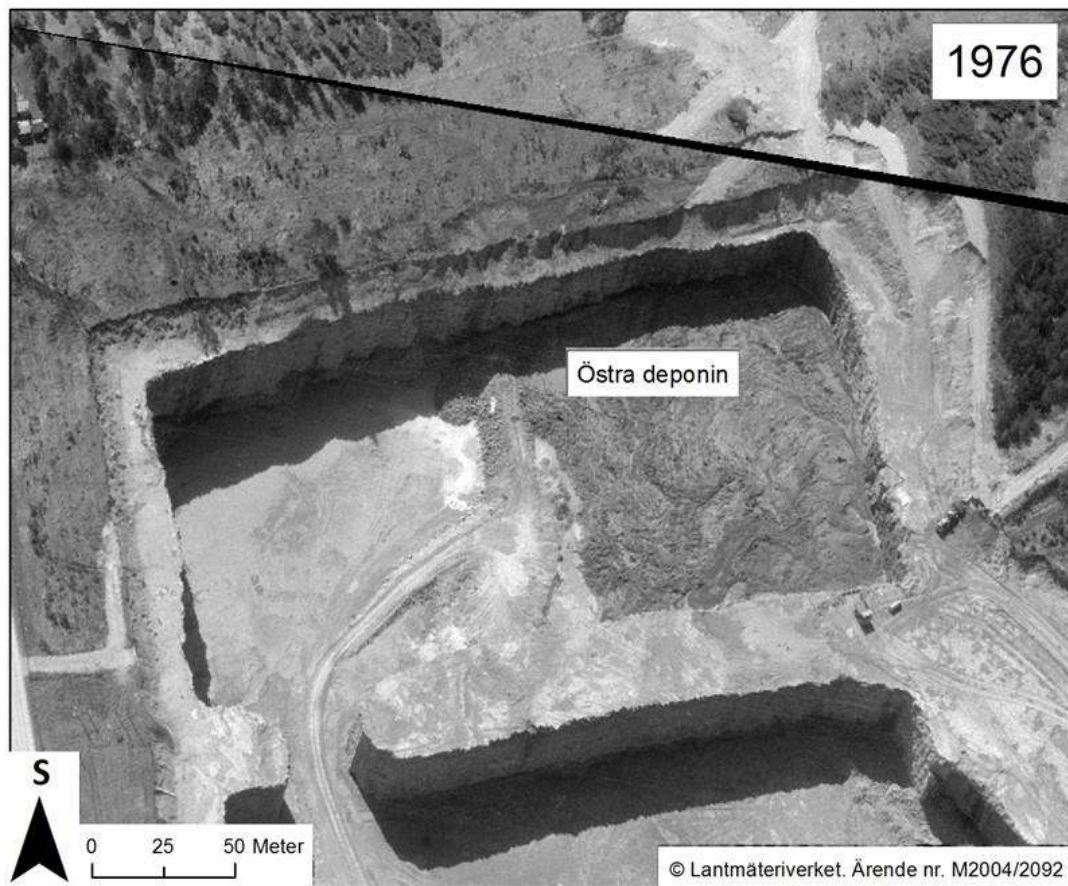
Figur 9: Flygbild över Östra deponeringsfickan från 1976. Vy från norr.

Deponin ligger i en ficka som är utsprängd i mägerstenen i Västra brottet. Bergfickan ansluter till kalkstenstäckten på nivån ca - 25 m (deponins botten). Botten på den utsprängda fickan är troligen plan. Bottenarean är ca 3 ha (150 x 200 m). Högsta höjden är + 13 m. Medelhöjden räknat från deponins botten uppskattas till ca 30 m. Volymen på själva bergsfickan är ca 700 000 m³. Ytan på deponin ovanför fickan är större än bottenytan. I Figur 9 kan ses hur deponering utfördes i botten på deponeringsfickan 1976.

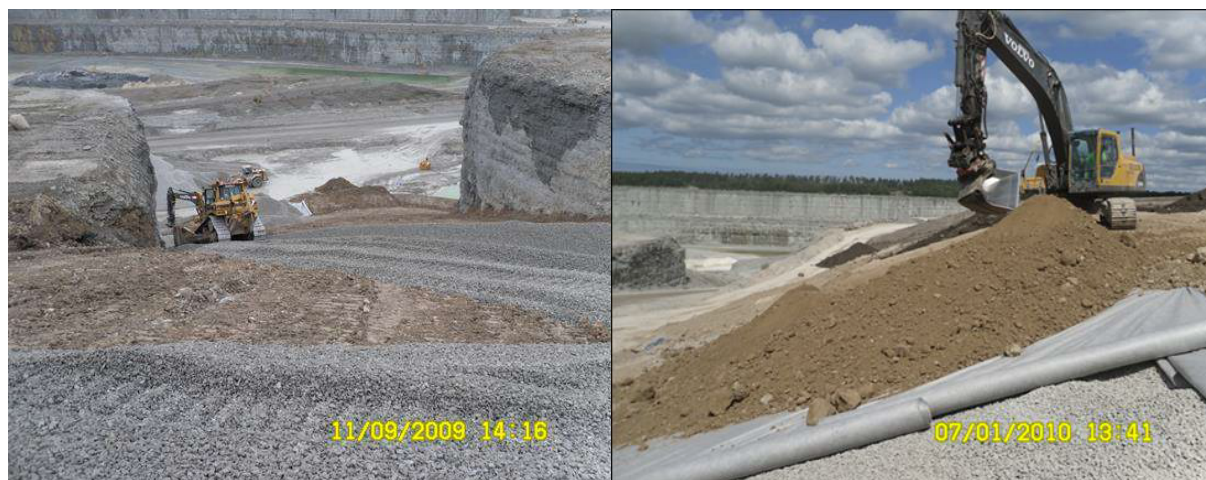
Figur 10: Avslutning Västra deponin: utläggning dräneringsgrus (vänstra bilden) samt geotextil och skyddstäckning (högra bilden).

- omflyttning av avbaningsmassor för att få rätt form på deponins överyta
- utläggning av tätskikt: efter avjämning och omflyttning av massor täcktes deponin med ett lager av lågpermeabla lerhaltiga avbaningsmassor
- utläggning av dräneringsgrus ovanpå tätskiktet, se Figur 10, och utläggning av skyddstäckning: ovan dräneringsgruset lades en geotextil och ett skyddsskikt av rena jordmassor inklusive vegetationsjord
- utformning av ytvattensystem: nya diken anlades runt deponin vid kanten av sluttäckningen samt vid släntfot för insamling av regnvatten. Avskärande diken är anlagda väster, öster och söder om deponin vilket medför att inget ytvatten från omgivningarna går in i deponin.

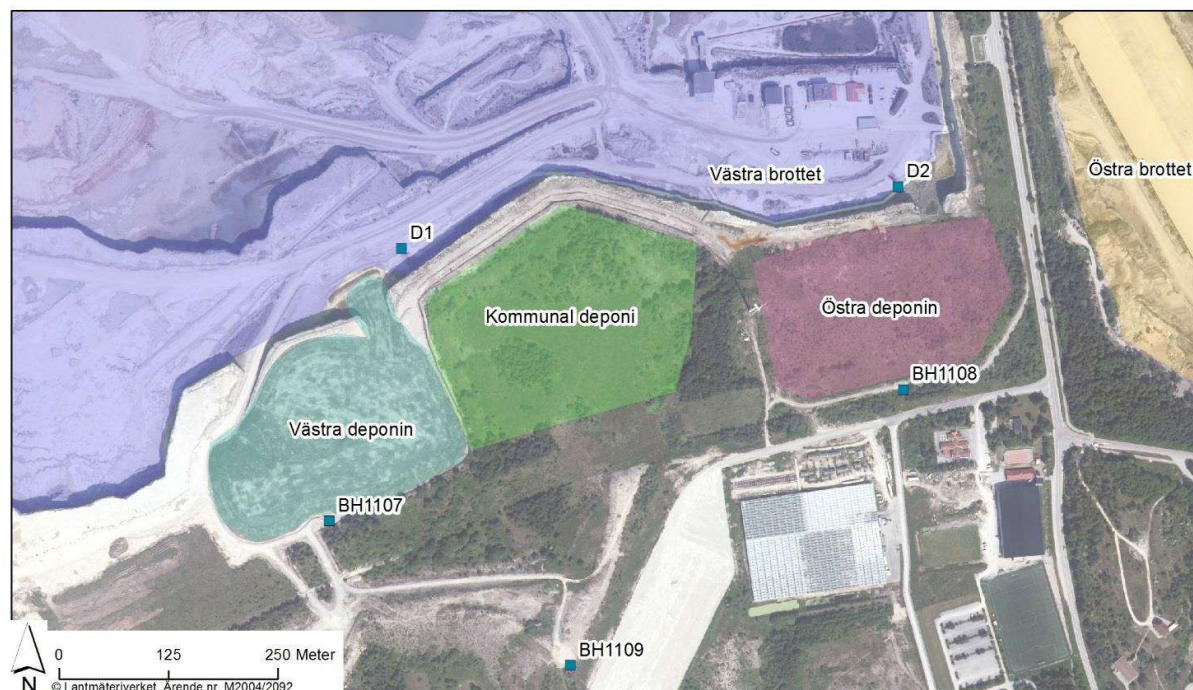
Figur 11: Provtagningspunkter för lakvatten, D1 och D2, samt kontrollbrunnar för grundvatten BH1107, BH1108 och BH1109.

Kontrollen runt deponierna omfattar grundvattennivåmätning och vattenprovtagning i tre kontrollbrunnar (BH1107, BH1108 och BH1109) söder om deponierna samt provtagning på avrinnande vatten nedströms desamma, se Figur 11. Kontrollen av lakvatten och grundvatten vid deponierna utförs inom ramen för verksamhetsutövarens egenkontroll och har ingen direkt koppling till den tillståndsgivna täktverksamheten som har ett fastlagt kontrollprogram. Kontrollen av lakvatten och grundvatten vid deponierna redovisas i samma program endast i syfte att hålla kontrollfrågorna samlade.

Kontrollprogrammet för lakvattnet reviderades 2014. Då beslutades att provtagning och analys på vatten nedströms deponierna skall utföras i de två provtagningspunkterna (D1 och D2) markerade i Figur 11.

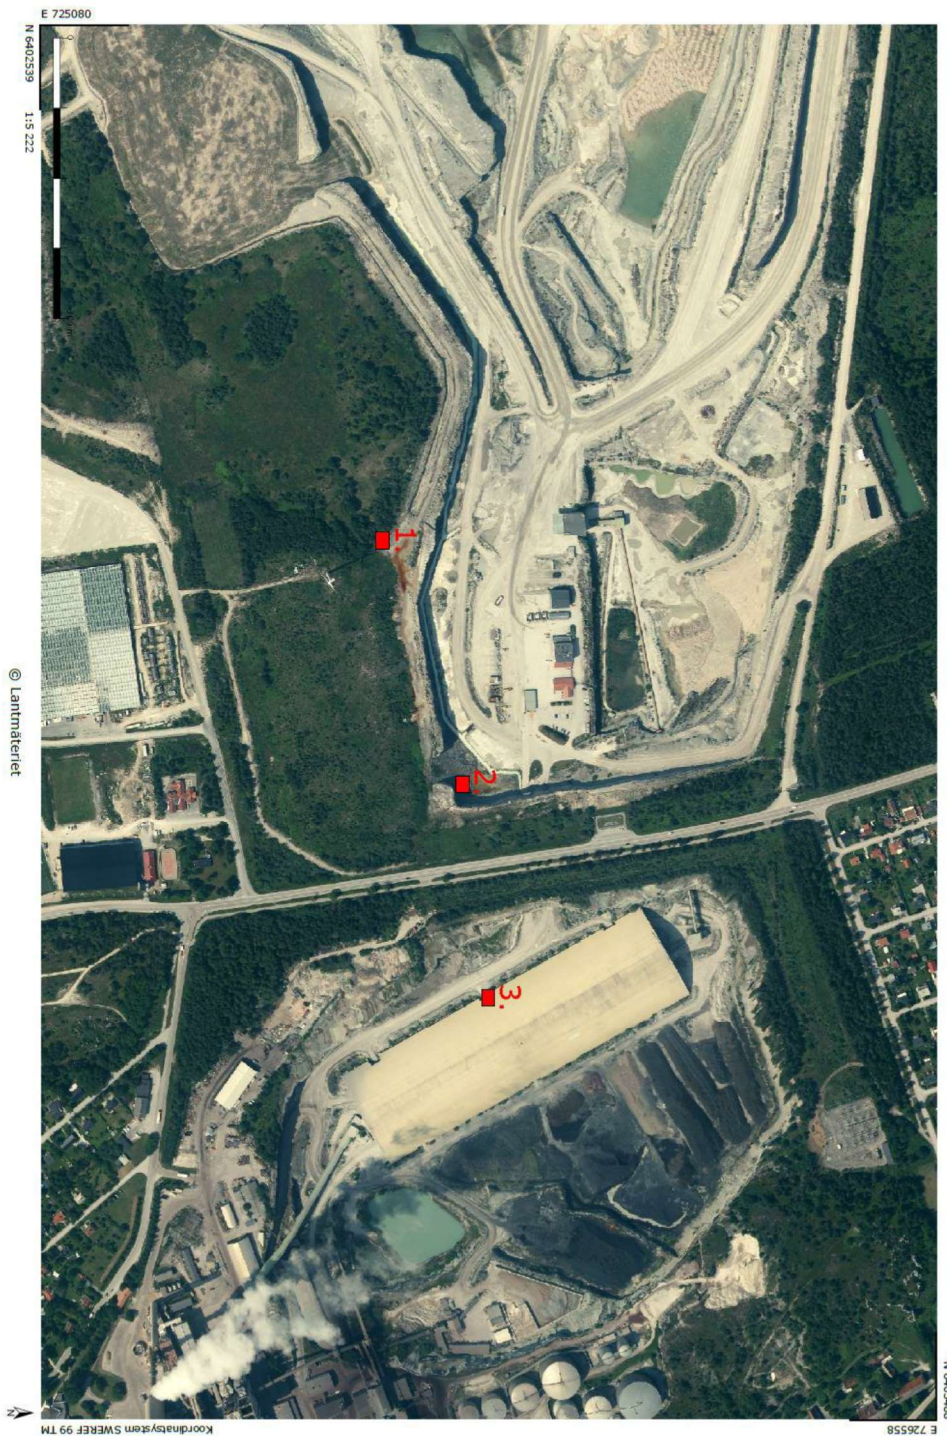
Karta med provtagningspunkterna markerade. Punkt 1 refererar till provtagningspunkt *Tipp* (Kommunal deponi), figur 1-3. Punkt 2 refererar till provtagningspunkt *Släntfot Ö* (Östra deponin), figur 4-6. Punkt 3 refererar till provtagningspunkt *Märgelbrottet* (dike i Östra Brottet), figur 7-9.

Gällande provtagning av Östra deponin. Provet togs vid deponins utströmningsområde vid släntfoten nere i Västra brottet (sydöst om avvattningskanal), benämnd provtagningspunkt *Släntfot Ö*. Själva flödet ut från deponin döljs av större stenblock. Vattnet vid släntfoten avvattnas genom överfall till det större diket som löper parallellt med tälstens södra vägg.

Provtagning nedströms bägge deponierna. För att kontrollera utspädning av eventuella påträffade ämnen från deponierna uppströms så togs ett prov i ett dike i Östra brottet där samtliga flöden från Västra brottet sammanbundits, benämnd provtagningspunkt *Märgelbrottet*.
